백두대간 마루금 선자령순환등산로의 숲길훼손실태 연구

A Study on the Deterioration Status of the Seonjaryeong Forest Trails in the Baekdudaegan Ridge

요약: 본 연구는 백두대간 마루금 선자령순환등산로 4.3 km에서 정성적으로 평가되는 훼손등급을 적용하여 숲길훼손이 발생된 구역의 구체적인 데이터와 조사방법을 제시하고, 조사항목간의 관계를 구명하고자 수행되었다. 그 결과, 선자령순환등산로의 평균 노폭(1.7 m)과 나지폭(1.4 m)은 지금까지 보고된 연구에 비해 매우 넓은 것으로 나타났으며, 훼손비율 또한 높은 것으로 확인되었다. 정성적인 기준으로 평가된 훼손등급에 대해 다음과 같이 구체적인 데이터를 확보할 수 있었다. 훼손등급 1급의 경사도는 20.1%, 침식깊이는 평균 13.3 cm, 중앙 16.1 cm, 침식량 16.2 cm³로 나타났으며 토양경도는 평균 12.3 kg/cm³(20.1 mm), 최대 39.3 kg/cm³(29.6 mm)로 나타났다. 훼손등급과 경사도는 양의 상관관계를 보였고, 능선보다 산복에서 평균과 중앙의 토양침식깊이가 깊어지는 것으로 나타났다. 그리고 토양경도는 횡단 측정위치와 방법에서 유의적인 차이가 있는 것으로 나타났다. 따라서 선자령순환등산로는 경사도가 20% 이상인 구간에서 훼손이 발생함에 따라 지속 가능한 이용을 위해서는 고정조사점에서의 지속적인 모니터링이 필요하다. 또한, 숲길설계와 관리에는 경사도가 우선적으로 고려되어야 한다.

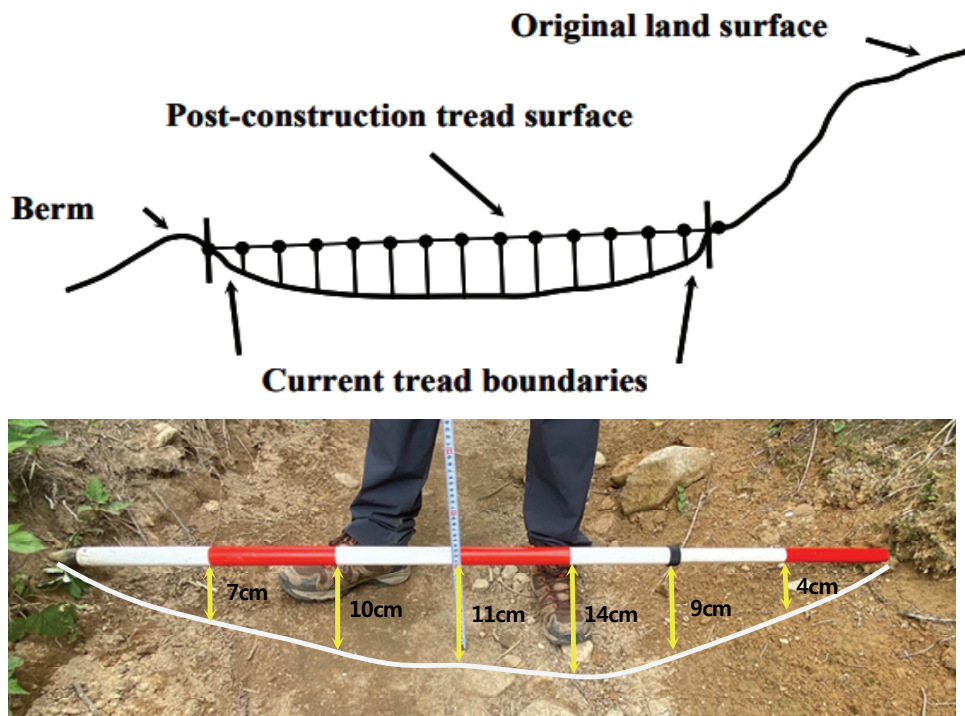
Figure 2. Up: illustration of the CSA method for assessing soil erosion(Wimpey and Marion, 2011). Down: a view of the measurements being carried out.

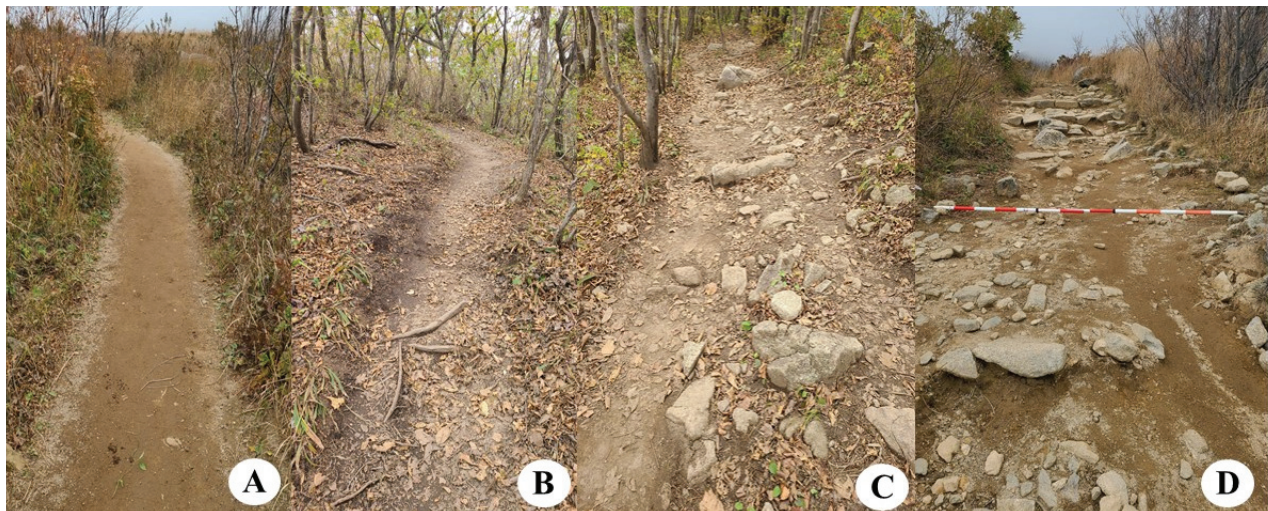
선자령순환등산로 숲길훼손등급 조사결과, 전체 훼손구간은 2.10 km(48.8%)로 약 0.93 km(21.6%), 중 0.68 km(15.8%), 강 0.49 km(11.4%)로 나타났다(Figure 5, 6). 본 연구의 숲길훼손등급 조사방법과 유사한 방법을 적용한 강천산국립공원 탐방로 훼손비율 23.1%(Jeong et al., 2011), 한라산국립공원 탐방로 훼손비율 5.32%(Jeong and Jeong, 2010)에 비해 높게 나타났으며, 한라산국립공원은 경사도가 높거나 예상되는 훼손발생 지점에 목재테크, 계

Figure 6. Photograph of the deterioration class of the surveyed routes.

A: non-deterioration, B: light, C: moderate, D: heavy
