진주시 산지골 유역내 땅밀림지 특성에 관한 연구

박재현

경상국립대학교 산림융복합학과

Study on the Characteristics of the Slow-moving Landslide (Landcreep) in the Sanji Valley of Jinju

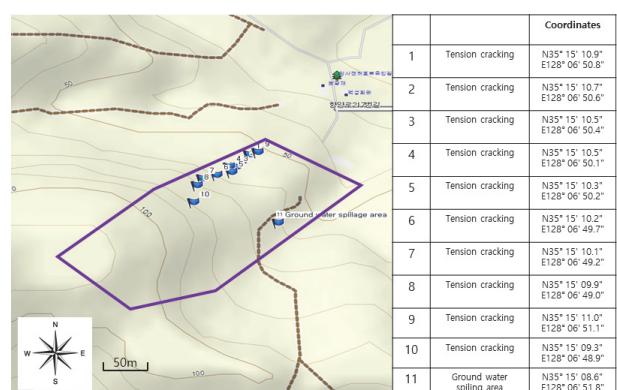
Figure 3. The difference between step in the target site.

으로 나타났다. 즉, 이 지역의 땅밀림은 토층이 붕적되어 깊게 형성되고 있으며, 토심 깊은 층이 풍화가 심한 붕적토 땅밀림지역이다. 아울러 2021년 6월 현재 땅밀림 발생지 현장 조사를 시행한 결과, 땅밀림이 발생한 절 뒤편 사면은 작고 큰 단차가 발생되어 있으며, 단차의 길이는 7.8~34.9 m, 폭은 0.6~4.6 m, 높이는 1.2~3.9 m로 산지 중단부와 하단부에 걸쳐 발생하여 있다.

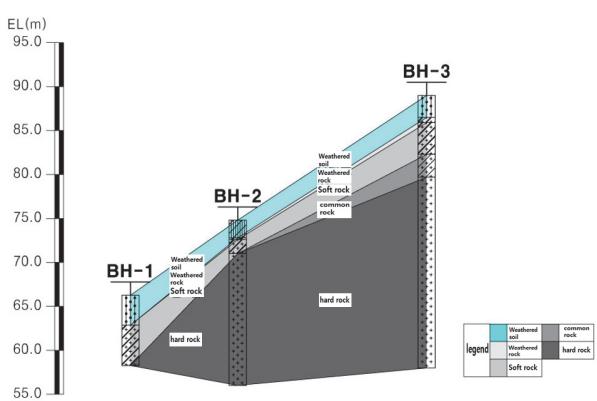
조사지역의 지층은 풍화토, 풍화암 및 연암층, 경암층으로 구성되며, 실트질 모래, 핵석을 함유하고 있고, 풍화토는 점토질 실트와 암편 및 모래가 혼재한다. 풍화암은 실트질 모래, 암편이 혼재하고, 연암은 사암으로 구성되어 있다. 경암은 사암과 흑색 세일이 부분적으로 혼재한다.

Figure 4. Result of the ground investigation of the site to be investigated.

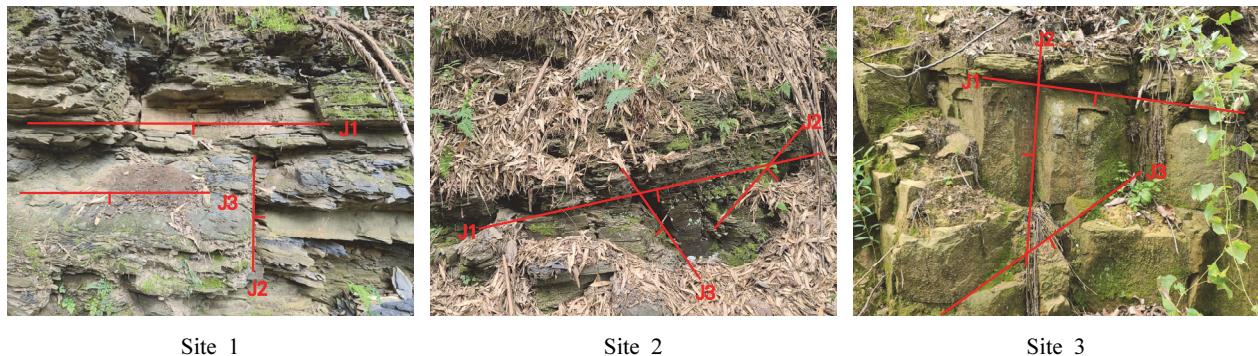
지표지질조사 결과, site 1에서 J1은 주향/경사(360°법, 6°보정)는 346/08, J2는 072/83, J3는 026/37이었으며, 불연속면 종류는 J1은 층리, J2와 J3는 절리였다. J1은 1.0 mm내외 틈새를 보였고, J2와 J3는 각각 3.0 mm내외, 50.0 mm내외의 틈새를 보였다. site 2에서 J1은 128/08, J2와 J3는 각각 133/66, 026/83이었으며, 불연속면 종류는 J1은 층리, J2와 J3는 절리였다. J1 틈새는 1.0 mm내외, J2와 J3는 각각 3.0 mm내외, 30.0 mm내외로 J3가 가장 넓었다. site 3에서 J1은 024/82, J2와 J3는 각각 070/87, 324/89였으며, 불연속면 종류는 J1은 층리, J2와 J3는 절리였다. J1은 3.0 mm내외, J2와 J3는 각각 5.0 mm내외, 3.0 mm내외로 절리 틈새가 크다는 것은 땅밀림으로 인한 붕괴가 빠르게 진행하고 있는 등 외적요인(Korea Forest Service, 2013; Park, 2018)에 민감한 것으로 분석되었다. 즉, 이 지역의 인장균열은 1982년 1차 땅밀림이 발생한 후 미세한 변화가 있을 것으로 사료되나, 당시에는 조사한 기록이 없어 2019년과 2020년 2차 땅밀림이 발생한 이후 조사하였는데, 이를 통해 추후 땅밀림이 발생하는 지역에서는 땅밀림 발생 즉시 인장균열의 벌어지는 틈새를 신축계나 변위측정기를 활용하여 측정하게 되면 땅밀림의 지속적인 진행 상황을 파악할 수 있을 것으로 사료된다. 그러나 주민의 제보나 피해 등으로 발생지를 명확히 확인하는 경우 이외에 산지에서 발생하는 땅밀림 발생지역을 땅밀림 발생 즉시 발견하는 것은 대단히 어려운 일이므로 그 변화의 특성

Figure 6. The main direction and inclination of the outcrop in the irradiated area.

단층과 습곡은 나타나지 않았고, 불연속면은 사면경사와 동일한 방향으로 땅밀림 발생에 유리한 조건(Park et al., 2019; Lee et al., 2019)이었다. 이같이 절리의 방향과 간격으로 판단할 때, 절리의 방향 수가 많을수록 땅밀림이 쉽게 발생하는 것으로 나타났으며, 불연속면이 조밀하고 방향이 많을수록 땅밀림에 취약한 요소로 작용하여 땅밀림 재해가 쉽게 발생한다는 선행 연구결과(Kim et al., 2015; Takaya, 2017; Park et al., 2019)와 유사하였다. 한편,

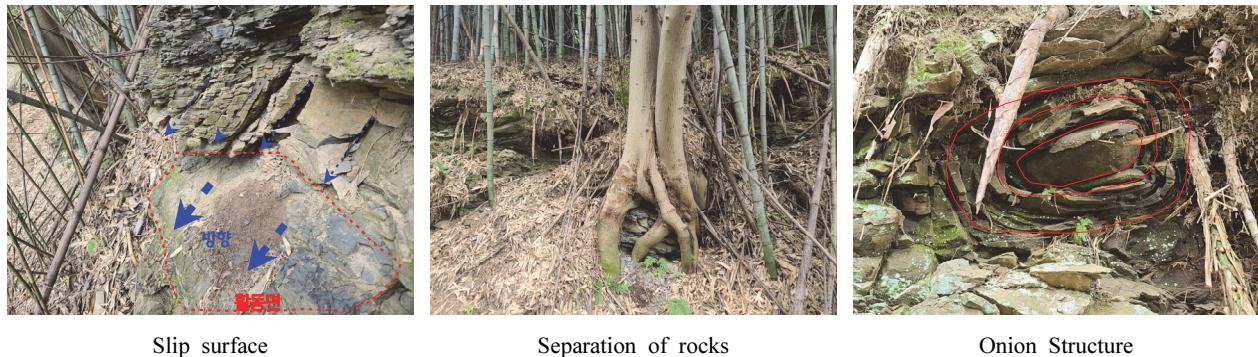
Slip surface

Separation of rocks

Onion Structure

Figure 7. Result of the geological survey.

땅밀립으로 붕괴된 지역은 활동면으로 추정되는 면과 슬라이딩 방향으로 층리와 수직으로 발달한 절리의 조합에 의해 암반이 작은 블록으로 나뉘고 이완되면서 활동면을 따라 슬라이딩이 발생하였고, 암반이 분리되면서 분리된 틈으로 지표수 및 토사의 유입이 발생하는 것으로 나타났다. 아울러 세일 내의 사암이 층리와 절리의 조합에 의해 블록으로 나뉜 후 지하수 등의 풍화작용에 의해 모서리 부분부터 내부로 풍화가 진행되는 양파구조(Onion structure)인 노두가 나타나고, 이런 과정을 거쳐 핵석이 만들어진

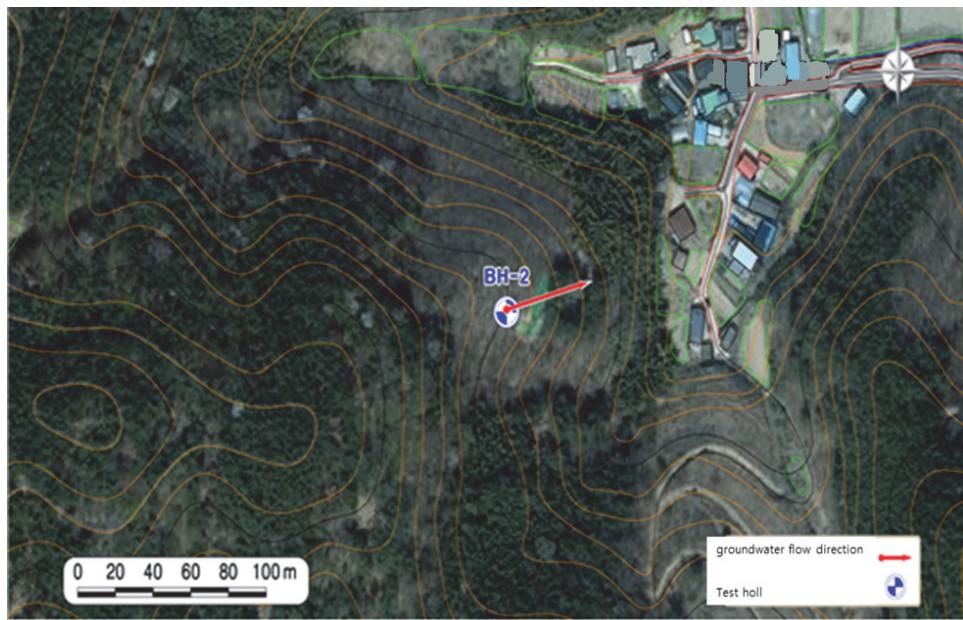
Figure 8. Groundwater flow direction through sulfur analysis according to ground investigation.

지하수 흐름은 30~120° 범위의 흐름이 우세한 것으로 조사되었으며, 평균 흐름방향은 80.1°로 산출되었다. 즉, 지하수 유동은 북동(NE)방향으로 유동하는 것으로 나타났으며, 지형 경사를 따라 유동하는 것으로 판단된다.

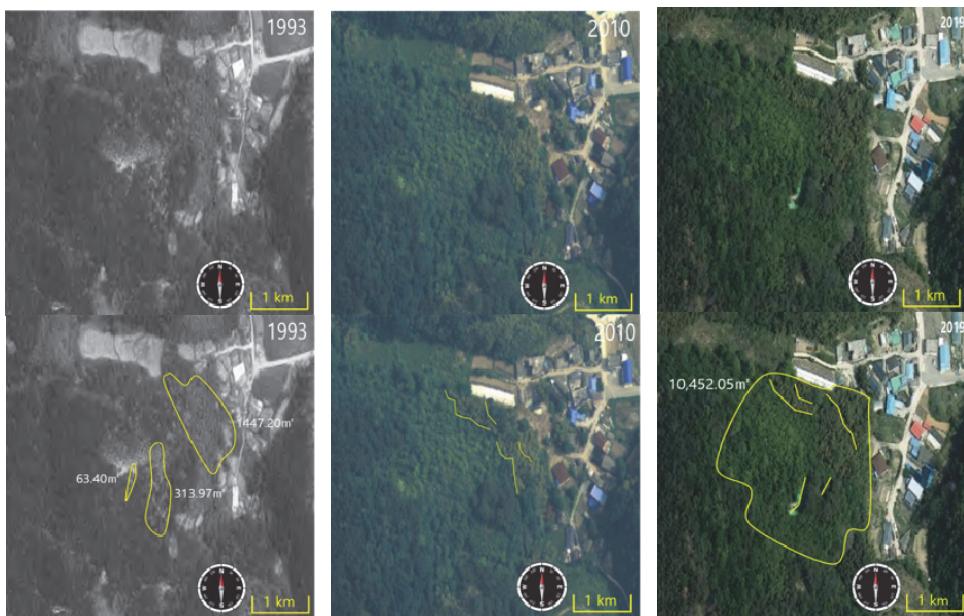
Figure 9. The aerial photograph of the site (1 : 5,000).

조사지역은 1982년 1차 땅밀립이 발생하여 인장균열(폭 30~40 cm)이 발생하였으며, 복구하지 않은 채 시간이 경

과하여 현재 폭 2.3 m, 깊이 1.2 m 이상 확대되었다. 이를 조사대상지에 대하여 자연성 변화지역에서 고해상 위성 영상으로 육안 판독해 산사태 발생지역(Debris flow)과 토사유출지역(Soil runoff)을 구분할 수 있다는 Lee and Kim (2011)에 따라 1987년도 51 m급(포털지도 서비스 사이트; Daum)과 국토정보플랫폼 고해상 항공사진을 분석한 결과 (Figure 8), 1993년 이전의 항공사진은 제공하지 않아, 1982년에 발생된 1차 땅밀림의 피해면적은 1993년 항공 사진을 기준으로 1,824.6 m²이었다. 이 지역은 복구하지 않았으며, 이로 인해 지속적으로 땅밀림이 진행되어 2019년에 땅밀림으로 인한 단차가 확대되어, 땅밀림피해면적은 20,911.7 m²이었으며, 땅밀림으로 발생된 체적은 52,279.4 m³로 추정되었다. 즉, 2차 땅밀림 피해면적은 1차 땅밀림 피해면적보다 11.5배 넓었다.

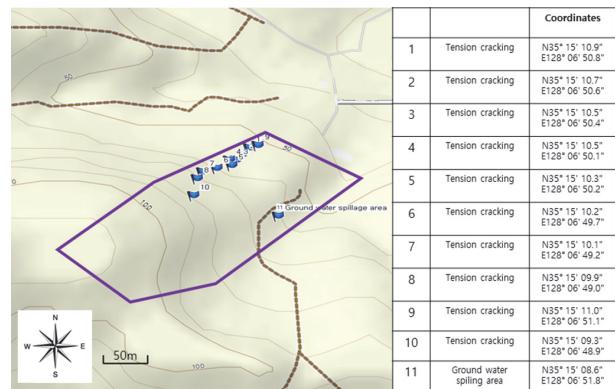
조사대상지역에서 붕괴가 발생한 지역(안쪽 경계선)과 추후 집중호우 시 추가적인 땅밀림이 발생할 위험지역(바깥쪽 경계선)을 현장에서 GPS로 조사한 결과, 바깥 경계의 면적은 약 2.2 ha로 분석되었으며, 이 지역의 수치지형도를 활용해 GIS(Arc map Ver. 10.8)로 산사태위험등급, 향, 경사, 표고, 지질에 대하여 분석(Figure 9)하였다.

Figure 10. Collapsed and dangerous areas using digital topographic maps of the survey site.

사료된다. 땅밀림은 지하수 유동방향과 동일한 방향으로 진행되어 땅밀림의 진행 방향을 고려하여 경계 피난 등 산림재해로 의한 피해를 예방할 수 있도록 복구방법을 강구할 필요가 있다. 아울러 이 연구를 통해 1차 땅밀림 발생 후 완전하게 복구하지 않은 상태에서는 땅밀림이 재발생한다는 사실에 주지해, 땅밀림 발생지는 그 발생원인에 대한 지반조사를 실시한 후 복구하여야 하며, 땅밀림지와 연접한 지역에 거주민이 있는 경우에는 즉각적인 시추조사 및 안정성 검토를 통해 복구하여야 한다. 특히 예산부족 등 이유로 미복구시 땅밀림으로 발생된 인장균열의 지속적인 모니터링을 통해 주민의 경계피난 대책을 강구하는 연구가 필요하다고 사료된다.

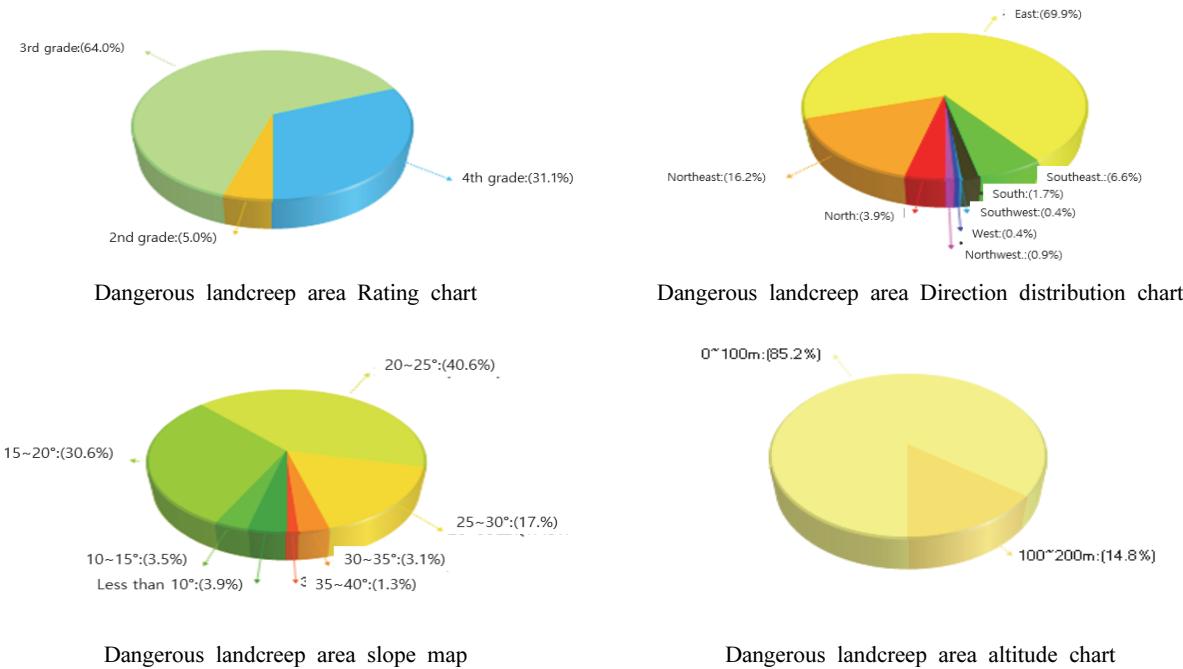
산림청은 지형인자(사면경사, 방위, 길이, 곡률, 지형습윤지수), 임상, 경급, 토심, 모암 등에 가중치를 부여하여 산사태 위험등급 1~5등급으로 나누고 있다. 산림청이 정하는 7개의 판정 기준을 토대로 해당지역의 산사태위험등급을 분석한 결과, 1등급지는 나타나지 않았으며, 2등급지는 약 5.0%, 3등급지는 약 64.0%, 4등급지는 약 31.1%, 5등급지는 0%를 나타내었다. 즉, Korea Forest Service (2013)는, 땅밀림지는 산사태위험등급의 3~5등급과 등급 외 지역이 대다수 포함되어 일반적인 산사태와는 차이가 있음이 나타났다.

대상지의 사면향 분포를 분석한 결과, 북방향은 약 3.9%, 북동 방향은 약 16.2%, 동쪽방향은 약 70.0%, 남동 방향은 약 6.6%, 남쪽방향은 1.7%, 남서방향은 0.4%, 서쪽 방향은 0.4%, 북서방향은 약 0.9%로 나타났다. 즉, 과거로부터 땅밀림으로 수목이 휘어 자라는 방향을 분석한 결과와 비교할 때 땅밀림 방향은 동쪽과 남동쪽으로 자라고 있고, 땅밀림에 가장 큰 영향을 미치는 지하수의 유출 방향과도 대부분 일치하는 결과를 나타내었다(Figure 10). 이러한 결과, 땅밀림은 오랜 세월에 걸쳐 지형이 변화되는 과정에서 발생하는 미세지형의 영향이 크다는 결과와 일치하였다. 또한, 경사분포를 분석한 결과, 10° 미만이 약 3.9%, 10°~15°가 약 3.5%, 15°~20°는 약 30.6%, 20°~25°는 약 40.6%, 25°~30°는 약 17.0%로 가장 많았으며, 30°~35°는 약 3.1%를 나타내, 다락밭 경작을 한 지역은 완경사를 이루고 있고, 땅밀림 붕괴지는 이보다 경사가 급한 지역을 이루고 있는 것으로 분석되었다. 즉, 산지에 내리는 강우가 완만한 경사를 가진 곳에 내려 집수되면서 급경사지를 이루는 산지 하단부에 영향을 미쳐 토압과 수압을 합쳐 땅밀림을 가중시키는 것으로 분석되었다 (Takaya, 2017, Park et al., 2019). 대상지 내 인장균열 및 단차가 발생한 지역에서 등고선 방향으로 수목이 휘어져 자라는 현상(Park et al., 2021)이 나타났으며, 표고분포를

Figure 11. Analysis GIS of dangerous landcreep area (Arc map Ver. 10.8).

분석한 결과, 0~100 m는 약 85.1%로 가장 많았으며, 100~200 m는 약 14.8%를 나타내었고, 최대 표고는 113.3 m, 평균 표고는 73.8 m, 최소 표고는 36.3 m로 구릉지의 형태를 나타내 땅밀림이 가장 잘 발생하는 표고분포를 나타내었다. 즉, 땅밀림지는 산지의 5부 이하 능선부에서 가장 많이 발생한다는 연구 결과(Korea Forest Service, 2013)와 일치하였다.
