양평지역 땅밀림 재발생지의 지형 및 지반 특성 분석

Analysis of Topography and Ground Characteristics of Landcreek Reoccurrence in the Yangpyeong Area

요약: 본 연구는 경기도 양평군에서 발생한 땅밀림 재발생지의 지질, 지형, 토양의 물리적 특성을 분석하여 땅밀림 복구대책 수립을 위한 기초자료를 제공하기 위하여 실시하였다. 조사대상지역은 표토층, 풍화토, 풍화암 및 연암층으로, 기반암으로 셰일이 분포하고, 사암이 협재하는凸상 대지상지형으로 봉적토땅밀림지역이었다. 조사대상지역에서 신축계 및 변위측정기는 땅밀림이 재발생한 시기인 2020년 7월 1일부터 8월 27일까지 1.1~6.5 mm 변화하여 땅밀림의 영향이 나타났다. 땅밀림은 S65° W, E45° S, E70° S 두 방향으로 진행되었으며, 지하수의 유향분석 결과인 주 흐름방향 E82.5° S, S16.8° W와 유사하여 지하수의 유출방향으로 땅밀림이 발생하는 것으로 분석되었다. 땅밀림지의 평균산지경사는 19.3°로 우리나라의 평균산지경사(25°)보다 낮은 환경사지에서 발생하였으며, 지하수가 유출되는 지역에서는 토양의 용적밀도가 낮게 나타났다.

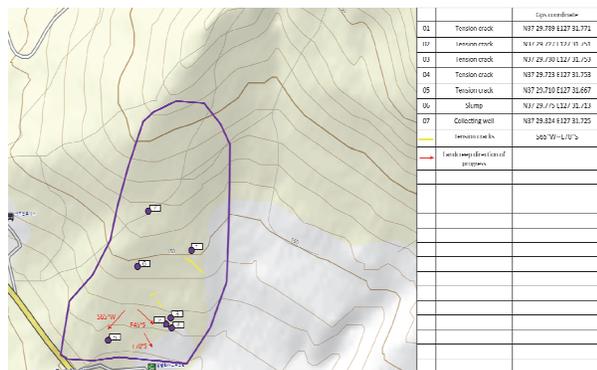
Figure 1. The current state of landcreep area.

2차 피해로 2013년 콘크리트 작업로 균열 및 배수로 들뜸 및 산지 산복부에 인장균열이 발생하였다. 이후 땅밀림이 재발생하여, 2020년 8월에 작업로 인장균열 및 들뜸, 단차 발생, 산지 상단부 인장균열 및 산지 산복부 지하수 유출, 다발유공관 막힘 등 땅밀림이 발생하였다(Figure 1).

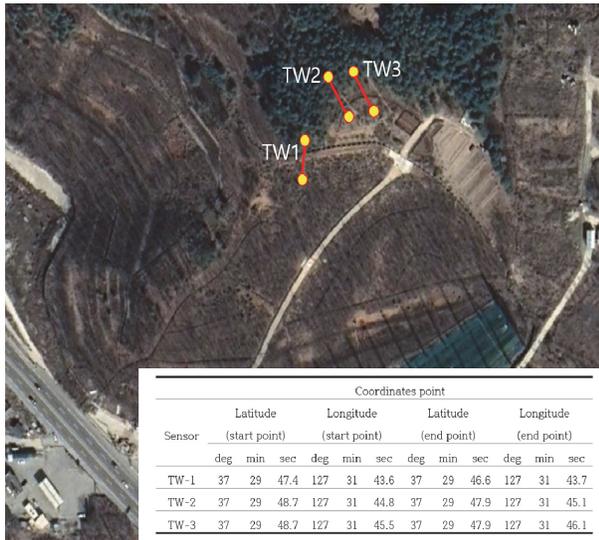
Figure 5. Location of extensometer system installation.

특히 이 지역에는 산림청 국립산림과학원에서 설치한 Y신축계(변위측정을 수행)를 2020년에 설치하였는데, 2020년 7월 1일부터 8월 27일까지 Y신축계(1번, TW-1)에서는 8.6 mm가 3.4 mm로(변이 차 5.2 mm), Y신축계(2번, TW-2)에서는 -6.5 mm에서 -7.6 mm(변이 차 1.1 mm)로 변화되었고, Y신축계(3번, TW-3)에서는 1.6 mm에서 8.1 mm(변이 차 6.5 mm)로 변화하여 땅밀림의 영향이 나타난 것으로 분석되었으며, 이 시기에 땅밀림이 재발생되었다(Figure 5).

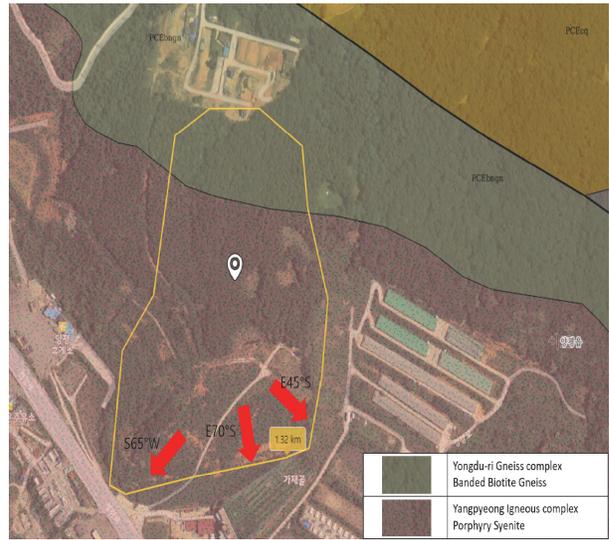
Figure 6. Geology of landcreep area.

조사대상 지역은 우리나라 지질도(1:1,000,000)를 분석한 결과, 경기도 양평군 백안리 산 12-1번지 일원의 암상은 중생대 백악기 시대이며, 경상도 신라층군 주산암산암 지층의 용두리 편마암 복합체, 호상 흑운모 편마암, 양평 화성암 복합체, 반상 섬장암으로 섬장암과 섬록암의 중간으로 땅밀림에 매우 취약한 지질 특성을 지니고 있으며 (Figure 6), 점질토 과다로 호우 시 빗물을 머금고 있어 토압과 수압의 가중으로 인한 땅밀림 재해 발생 가능성 높은 지역으로 땅밀림에 취약한 토질 특성을 지닌다(Park et al., 2018).

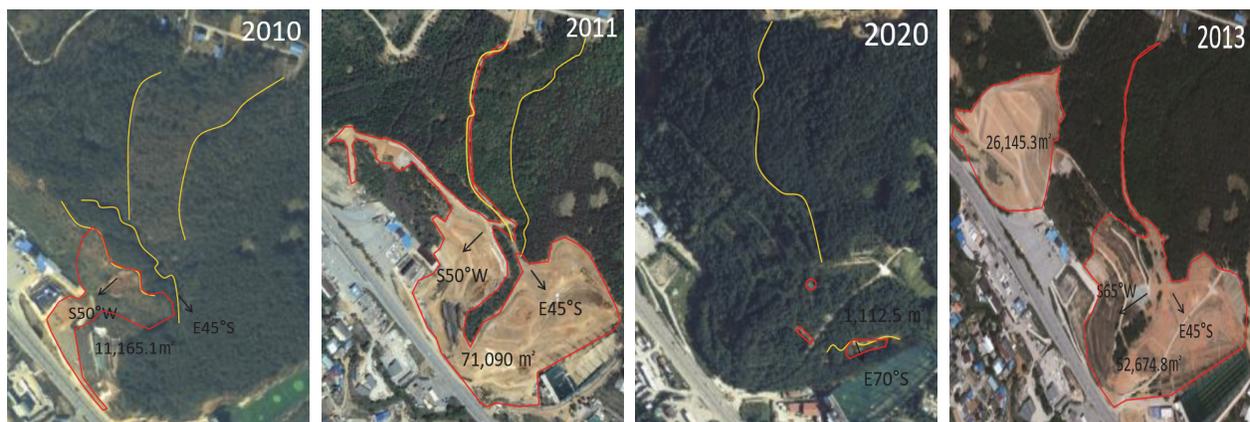
상기 지역의 땅밀림 붕괴지에 대한 고해상도 항공사진을 분석하기 위해 국토지리원에서 제공하는 국토정보 플랫폼을 Lee and Kim(2011)의 토사 유출 지역(Soil runoff)과 산사태 발생지역(Debris flow)을 구분할 수 있다는 자료에 따라 과거와 현재의 항공사진 자료(1:5,000)를 분석하였다(Figure 7). 땅밀림이 발생하기 전인 2010년에는 국도 상단부 비탈면이 훼손된 흔적이 나타나고 있는데, 이때 이미 땅밀림이 진행되어 S50°W 방향으로 붕락 토사가 밀려 내려온 것으로 나타났다. 이 면적을 분석한 결과 11,165.1 m²이었다. 태풍 등 집중호우로 인해 땅밀림이 가속화한 2011년 7월부터의 항공사진을 분석한 결과, 땅밀림으로 인해 S50°W 방향과 E45°S 방향으로 피해가 발생하였으며, 훼손면적은 71,090 m²로 나타났다.

2013년 7월과 8월 태풍과 집중호우로 인해 땅밀림지 피해 면적은 확대되었다. 피해 면적은 78,818.3 m²로 나타났는데, 이는 복구공사로 인해 훼손면적이 증가한 것에 기

인한 결과라 사료된다. 2020년 재발생한 땅밀림으로 인해 피해면적은 1,112.5 m²로 2011년과 2013년에 비해 현저히 작았다. 이는 하단부 국도 및 골프연습장 등의 경계부에 콘크리트 옹벽 및 등고선 방향으로 콘크리트 배수로 및 다발유공관, 원형 돌망태 등 다양한 공법을 시공한 데 따른 땅밀림 억제 효과라고 할 수 있다. 또한, 최근 2020년도(Figure 8) 드론을 활용하여 촬영한 대상지의 항공사진에서는 황토색으로 보이는 곳이 땅밀림에 의해 붕괴지 형성되며 재차 땅밀림이 발생하고 있는 상황이므로 이 지역에 대해서는 종배수로, 집수정 설치 등 다양한 보완 공법의 적용이 필요할 것으로 사료된다.

Figure 7. Analysis of landcreep area using aerial photography.

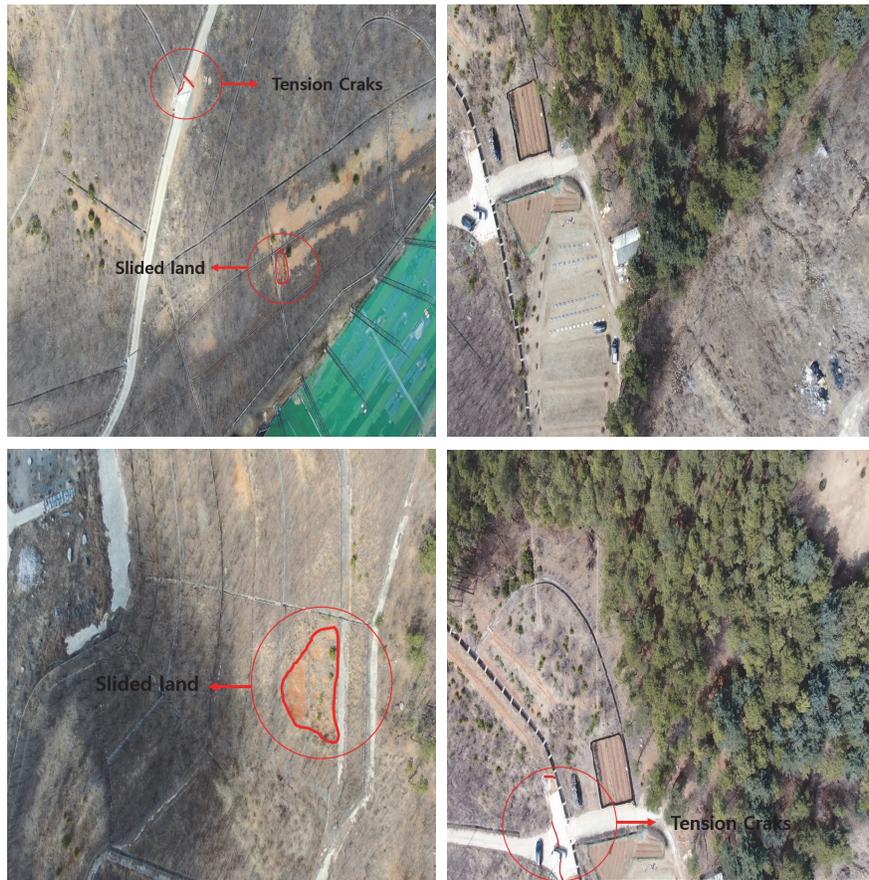
Figure 8. Landcreep area analysis results using drone image. Note: The ocher color inside the red line is where the collapsed area was formed by landcreep.

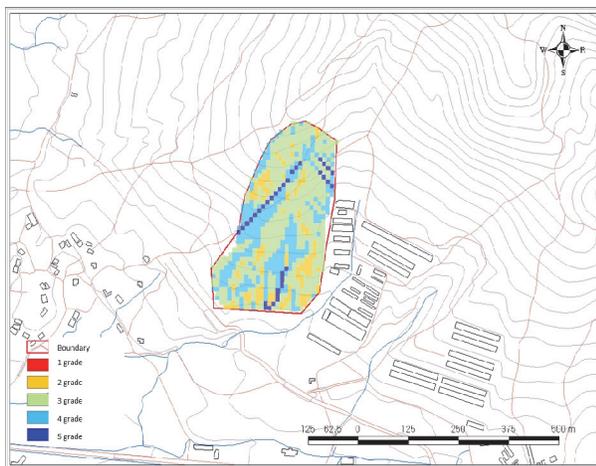
Figure 9. Overlay analysis with landslide hazard map.

수치지형도를 활용한 GIS 산사태위험등급을 분석한 결과, 1등급은 나타나지 않았으며, 2등급은 약 13.6%, 3등급은 약 53.0%, 4등급은 약 29.4%, 5등급은 약 4.0%로 나타났다(Figure 9). 이같이 조사대상지는 산사태위험등급이 1, 2등급지는 약 13.6%, 3등급 이하 지역이 약 86.4%로 1, 2등급지보다 약 6.4배 많아 산사태위험등급의 하위 등급에 대한 땅밀림 위험에 대해 면밀히 검토할 필요가 있을 것으로 사료된다(Park, 2018).

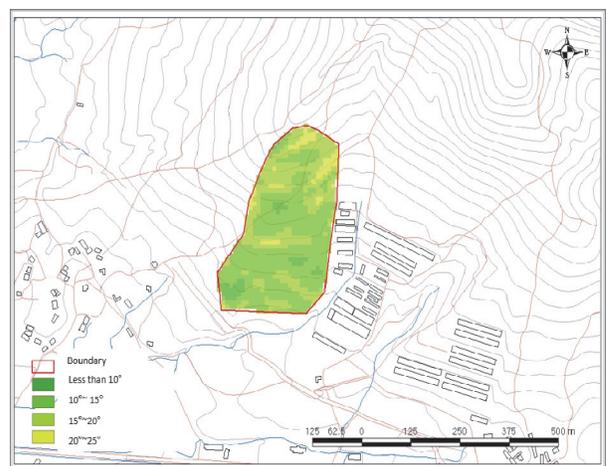
Figure 10. Slope distribution map.

수치지형도를 활용한 GIS 경사를 분석한 결과, 조사 대상지의 경사는 10°미만이 약 4.7%, 10°~ 15°는 약 56.4%, 15°~ 20°는 약 33.0%, 20°~ 25°는 약 5.9%로 10°~ 15°

가 가장 높은 비율을 나타내었다(Figure 10). 이같이 땅밀림은 경사가 완만한 지역에서 발생하는 것을 나타내는 결과와 같은 결과이었다.

즉, 평균 산지 경사는 19.3°로 우리나라의 평균 산지 경사 25°(Jeong et al., 2002)보다 낮은 지역이었다. Woo(1992)가

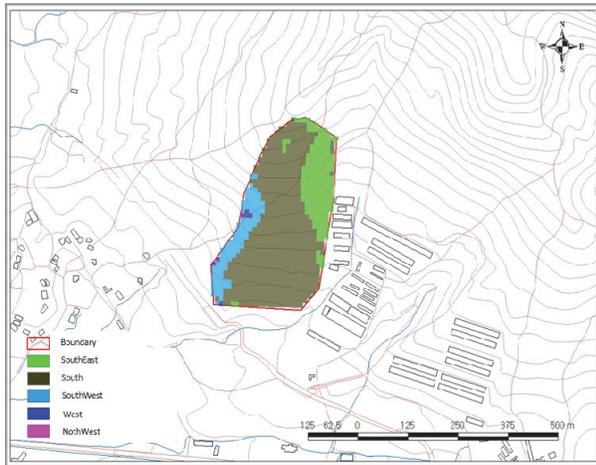
Figure 11. Direction distribution map.

조사대상지의 방향은 남동방향이 약 18%, 남쪽방향이 약 69.1%, 서쪽방향이 약 0.8%, 남서쪽방향이 약 11.6%로

나타났는데(Figure 11), 항공사진과 지하수의 흐름방향을 분석한 땅밀림지 진행방향과 동일한 결과값을 나타내고 있다.

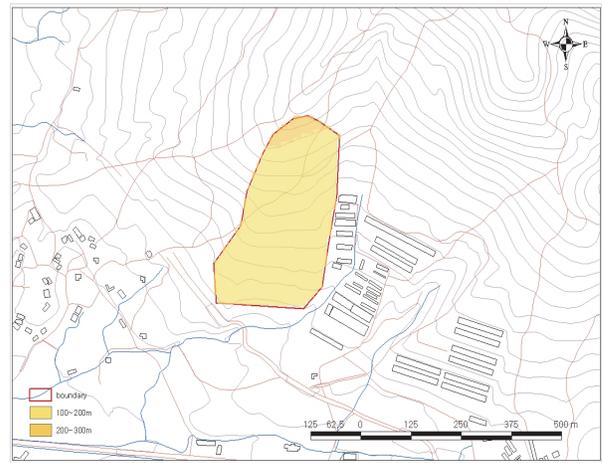
Figure 12. Elevation distribution map.

최대 표고는 216.2 m, 평균 표고는 152.2 m, 최소 표고는 105.9 m를 나타내었으며(Figure 12), 100~200 m는 약 94.7%로 가장 많았으며, 200~300 m는 약 5.3%를 나타내어 조사 대상지는 구릉지 또는 완경사지에 속하는 지역으로 땅밀림에 취약(Park, 2018)한 지역으로 땅밀림지는 산지의 5부 이하 능선부에서 가장 많이 발생한다는 연구 결과(National Institute of Forest Science, 2017)와 일치하는 결과이었다.

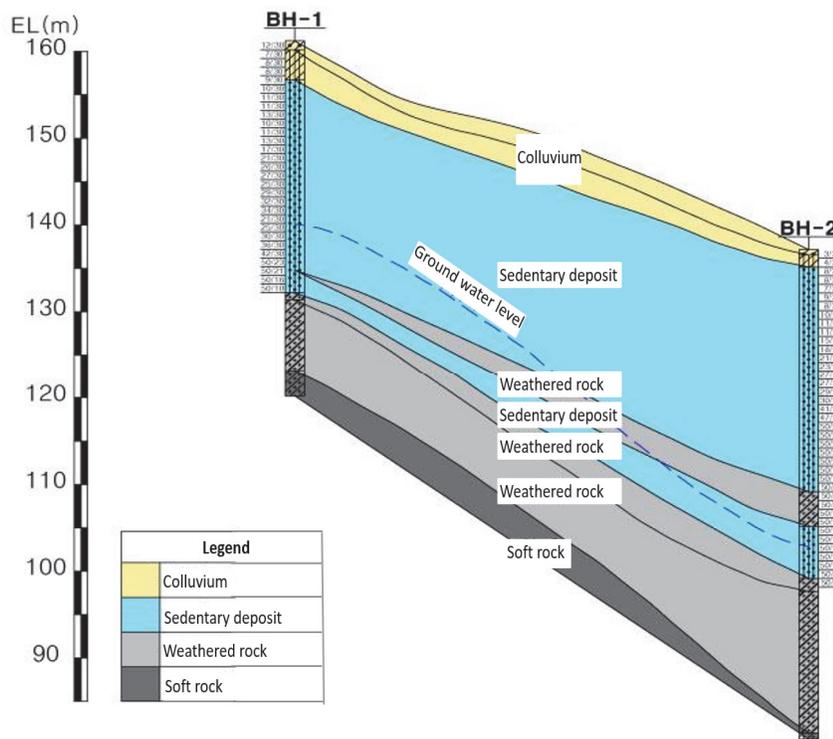
Figure 13. Cross section of the geological layer.

조사 지역의 지층은 표토층, 풍화토, 풍화암 및 연암층으로 구성되며, 기반암으로 세일이 분포하고, 사암이 협재 하는 것으로 나타났다(Figure 13). 지하수위는 21.1~34.3 m로 그 위치의 지층은 사면 상단부부터 시추 위치 BH-1, 2, 3의 사면 아래로 내려갈수록 나타나는 지층은 풍화토 - 풍화암의 형태에 해당하며, 이 지하수의 이동에 의한 풍화토와 풍화암의 분리로 인한 땅밀림이 발생한 것으로 판단된다.

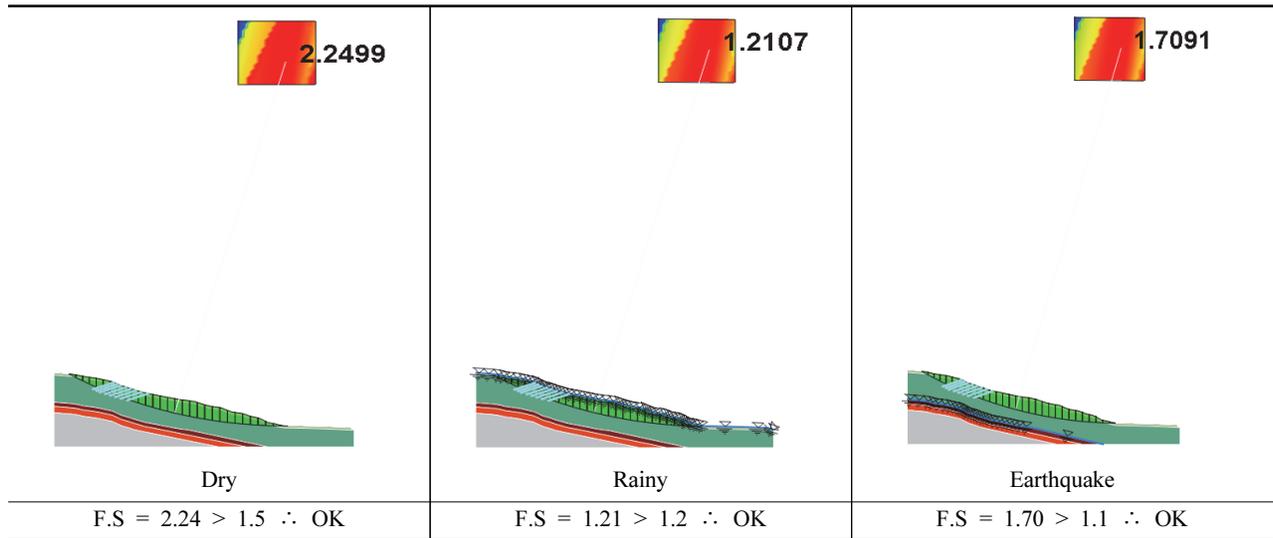
Figure 14. Slope stability according to the application of the soil nailing method.

건기 시, 우기 시 비탈면 안정을 위한 검토 구간은 비탈면 하부 절취로 인한 응력 해방에 의해 토층 활동이 발생되었고, 국지성 집중호우에 의해 토층부 활동 파괴가 예상되므로 비탈면 안정성 확보를 위한 대책 공법 선정이 필요하다고 판단된다. 또한, 대책 공법 선정 시 지하수 및 지표수가 비탈면 안정성에 미치는 영향이 클 것으로 예상되므로 보호 공법 중 배수시설에 대한 검토가 필요하다. 비탈면 지표 지질조사 수행시 현장 현황을 반영하여 보강 구간 및 대책 공법 선정을 통한 비탈면 안정성 검토 수행이 필요할 것으로 판단되어 보강 공법인 쏘일네일링을 실시한 결과(Table 7), 건기 시 및 우기 시 모두 안정한 것으로 나타났다. 즉, 골프연습장과 경계지역에 기 설치한 콘크리

트 옹벽과 지하수로 인한 붕락지 사이에 안정성을 고려해 보강공법으로 쏘일네일링을 시공하고 기왕의 표면형배수공 사이에 종배수로를 배치하는 것이 필요하다고 판단된다(Figure 14).
