산불로 인한 임도 배수시설의 콘크리트 강도 변화

Change in the Concrete Strength of Forest Road Drainage Systems Caused by Forest Fires

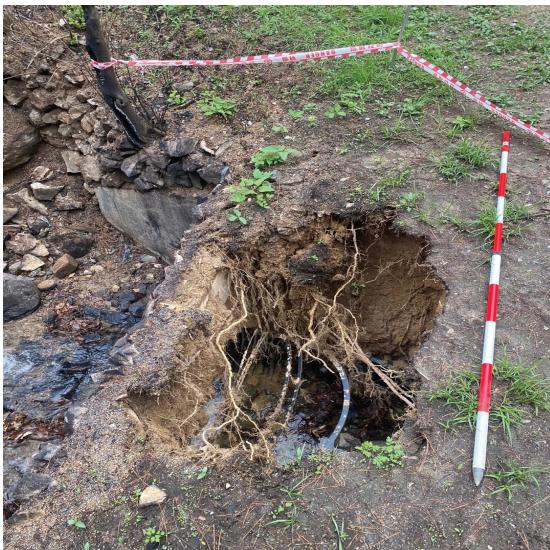
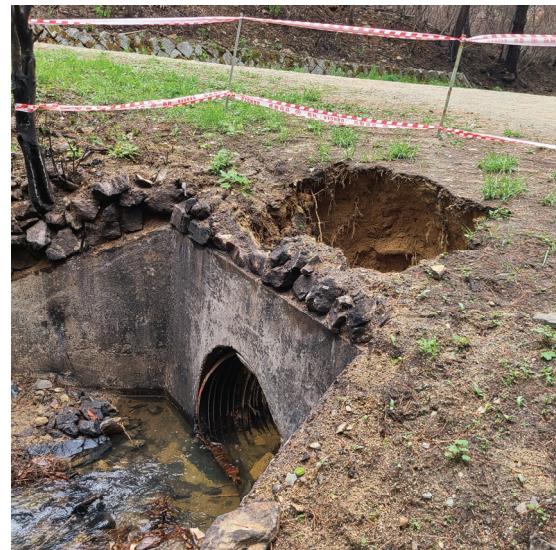
산불 발생 시 임도가 제 역할을 하기 위해서는 적정한 노선선정과 동시에 구조적인 안정성을 필수적으로 확보해야한다(Coban and Eker, 2010). 즉, 임도가 효율적으로 산불 예방 및 진화 작업을 수행하기 위해서는 최적 임도밀도를 고려한 노선 배치뿐만 아니라 상시통행을 위한 안전 점검과 유지관리가 이루어져야한다. 그러나, 기존의 연구는 노선 배치 및 임도의 역할 규명을 중심으로 수행되었고 산불 발생 이후 임도시설의 안정성에 관해 연구한 사례가 전무하며, 실제 산불 발생 시 임도시설의 피해에 따른 토사 유출 사례가 발생하기도 하였다(Figure 1).

Figure 1. Damage to wing walls and culverts caused by forest fire (Seo-gu, Daejeon-si).

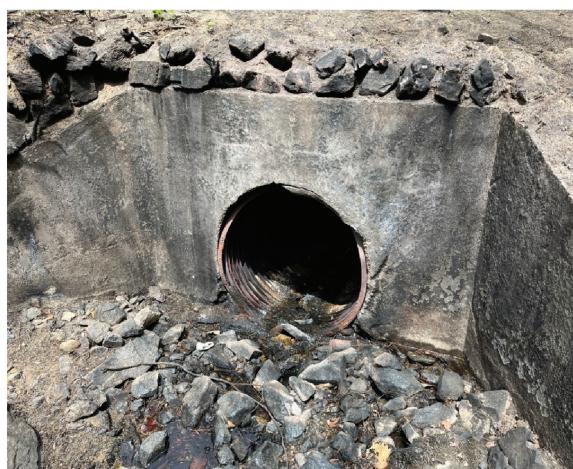
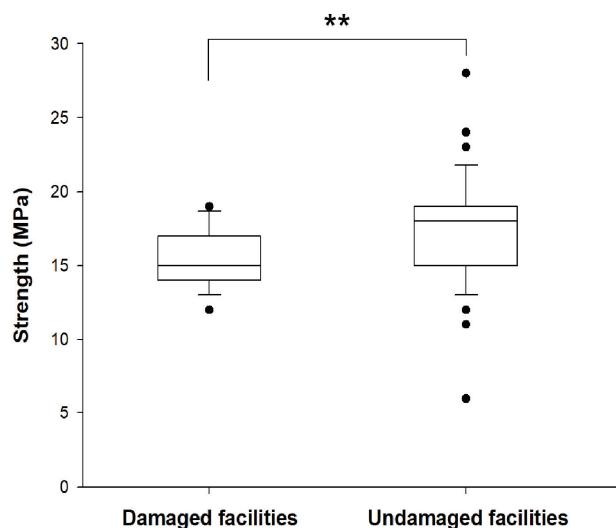
산불 피해 여부에 따른 콘크리트 시설물의 강도는 다음과 같다. 산불 피해 여부에 따른 날개벽의 콘크리트 강도를 비교한 결과, 피해가 발생한 날개벽은 평균 15.3 MPa, 미피해 날개벽은 평균 17.2 MPa의 강도를 나타내어 유의

한 차이를 보였다($p<0.01$; Figure 4).

Figure 4. The strength of forest fire damaged and undamaged wing wall in forest road ($p<0.01$).

날개벽은 주로 속도랑의 유입부 및 유하부에 시공되며 계곡과 옆도랑에서 유입되는 유수들로 인한 침식을 방지하기 위해 배수관과 함께 시공되는데, 이 때 속도랑 내부를 지나는 바람은 베르누이 법칙에 따라 주변보다 더욱 강하게 분다(Choi et al., 2011; Faoukner and Ytreberg, 2011). 바람이 강해짐에 따라 산불 발생 시 속도랑 내에 낙엽, 낙지 등의 연료가 축적되어 있는 경우 강한 열화가 발생할 것으로 예상되며, 속도랑을 통해 훑쌓기비탈면에서 땅깎기비탈면으로 불이 옮겨 붙은 사례도 존재하였다. 특히, 속도랑의 산불 피해가 심한 경우에는 토사 유출 사례가 발생한 경우가 있어 산불 발생 직후 특히 주의를 기울일 필요가 있다고 사료된다.

연구대상지 내 모든 종류의 콘크리트 시설물에서 산불 발생에 따른 강도 저하 경향이 나타났으나, 열화 손상에 대한 정량적 기준이 존재하지 않아 피해의 강도가 심각하다고 판단할 수는 없다. 다만, 산불 피해 여부에 따라 콘크리트의 강도가 일관적으로 낮아지는 경향을 보이고 있기 때문에 산불 발생 이후 임도 콘크리트 시설물에 대한 전반적인 점검이 필요하며 특히, 피해 사례가 발견된 속도랑과 날개벽은 지속적인 모니터링과 후속 연구를 통해 피해여부를 규명할 필요가 있다.

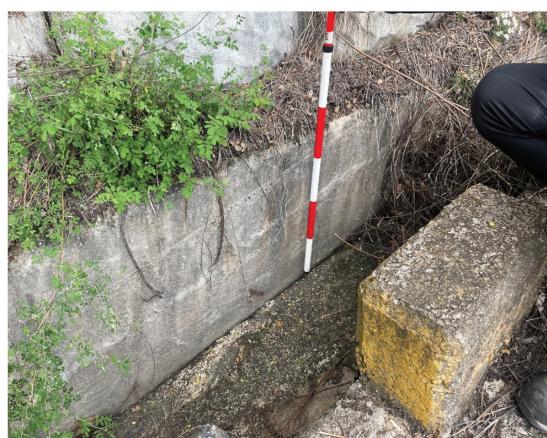
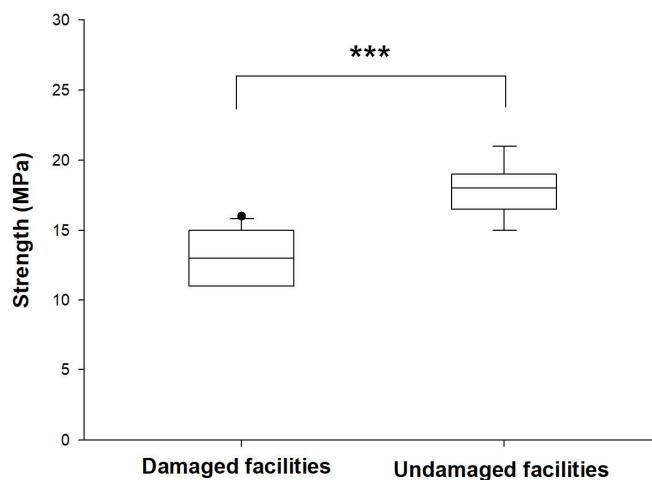
집수정을 대상으로 산불 피해 여부에 따른 콘크리트 강도를 비교한 결과, 피해가 발생한 집수정은 평균 13.0 MPa, 미피해 집수정은 평균 18.1 MPa의 강도를 나타내어 유의한 차이를 보였다($p<0.001$; Figure 5).

Figure 5. The strength of forest fire damaged and undamaged catchment wall in forest road ($p<0.001$).

집수정은 옆도랑으로 흐르는 물이 많은 토사와 오물, 낙엽, 낙지를 포함하여 배수관이나 암거 등으로 흐를 때 이들이 침적하여 막히는 것을 방지하기 위해 옆도랑과 다른 배수시설이 교차하는 곳에 설치한다. 이러한 경로로 들어온 침적물들이 산불이 주로 발생하는 겨울부터 봄 사이에 건조해져 연료의 역할을 하게 되고 산불 발생 시 고열로 인한 피해가 발생한 것으로 판단된다.

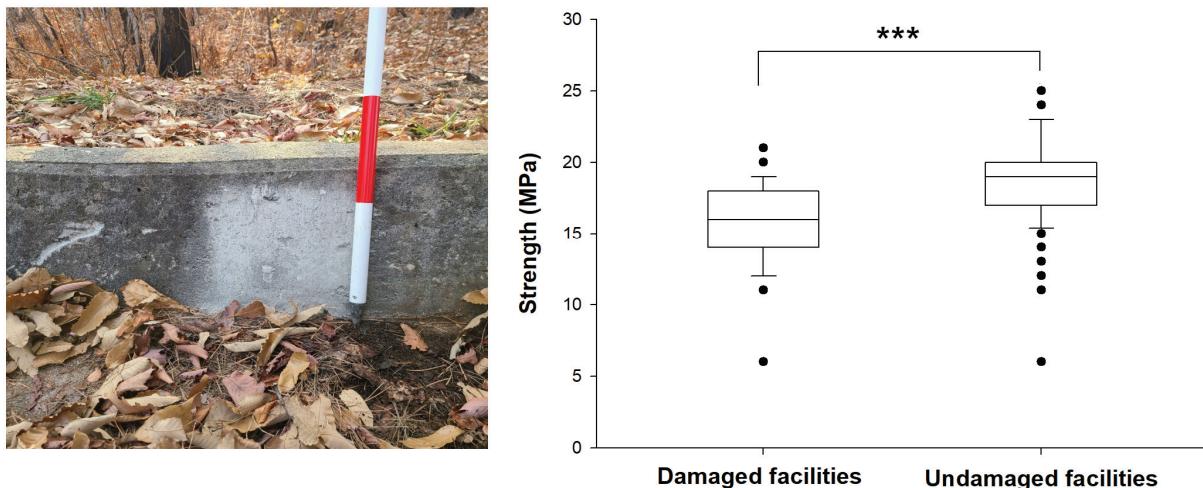
산불 피해 여부에 따른 콘크리트 옹벽의 강도를 비교한 결과, 피해가 발생한 옹벽은 평균 16.1 MPa, 미피해 옹벽은 평균 18.5 MPa의 강도를 나타내어 유의한 차이를 보였다($p<0.001$; Figure 6).

Figure 6. The strength of forest fire damaged and undamaged retaining wall in forest road ($p<0.001$).

옹벽의 경우 다른 시설물에 비해 비교적 높은 강도를 갖고 있는 것으로 조사되었는데, 주위가 막혀 있는 다른 시설물과 달리 주변 환경에 따라 연료가 쉽게 분산될 가능성이 있어 산불의 영향 시간이 길지 않았기 때문이라고 사료된다.
