## 울주에서 발생한 땅밀림 특성

### Analysis of Land Creep in Ulju, South Korea

**요약:** 본 연구는 한국의 울주군에서 발생한 땅밀림지의 지질, 지형, 유효 토심, 토양경도, 전기비저항탐사, 지반조사를 통해 땅밀림 위험지 특성을 파악하여 땅밀림에 의한 인적, 물적 피해를 완화하기 위한 기초자료를 제공하기 위해 실시하였다. 이 지역은 2022년 도로 확장공사의 영향으로 땅밀림이 발생하였는데, 하층식생이 크게 발달하지 않은 경사지로 상당부는 강우 시 집수가 잘 되는 요형 지형으로 나타났다. 땅밀림지의 주 구성 암석은 셰일, 사암, 역암으로 구성되어 있으며 땅밀림지의 토양은 대조구의 토양보다 점토함량이 약 3.6배 많은 것으로 분석되었으며, 모래와 점토가 많고, 실트가 적은 결과로 전형적인 땅밀림 토양으로 나타났으며, 전기비저항 탐사결과 저비저항이상대가 나타나 지하수대가 형성되는 것으로 나타났다. 토양 경도는 대조구보다 땅밀림지가 낮았으며, 땅밀림지의 평균토심은 30.4 cm로 대조구 24.7 cm보다 깊은 붕괴토 지역이었다. 이러한 땅밀림의 특징을 파악하여 효과적인 선제적 대응 체계와 모니터링 시스템 구축이 필요하다.

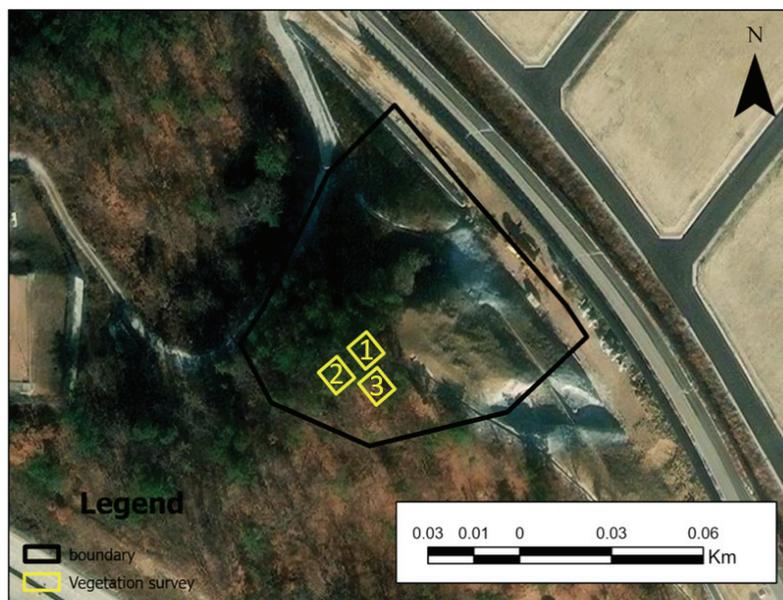
Figure 1. Vegetation survey site.

울산광역시 울주군 청량읍 덕하리 일원 땅밀림지를 대상으로 20×20 m의 조사구 3개(Figure 1)를 설치하여 산림 환경(임상)을 조사하였다. 또한, 국토정보플랫폼(<http://map.ngii.go.kr/mn/mainPage.do>)을 이용하여 2011, 2017, 2022년의 항공사진(축척 1:5000)을 추출하였으며, 2022년 10월 현장 드론 사진을 촬영하였다. Lee and Kim(2011)은 산사태지에서 항공사진을 활용하여 육안 판독을 통해 산사태 발생지역과 토사유출지역(Soil runoff)을 구분할 수 있으며, Park et al.(2021a)은 항공사진을 활용하여 땅밀림 피해 규모 및 시기 추정의 연구를 실시한 바가 있다. 선행연구의 방법을 활용하여 인장균열 및 단차로 붕괴지가 항공사진

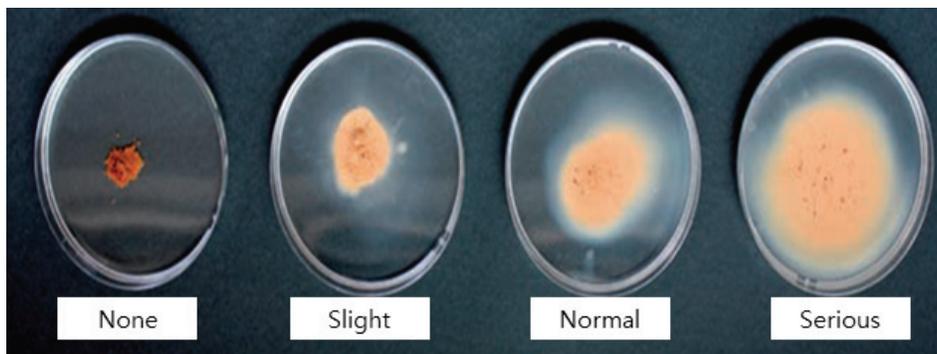
Figure 2. Dispersion soil (McCook, 1991).

지하수나 강우 및 침투수에 의하여 암반 사이의 점토와 지하수가 용출되는 지점 토양의 유실 가능성을 확인하기 위하여, 이들 토양의 분산도를 확인하는 Crumb Test (ASTM D 6572-06)를 수행하였다. 분산도는 토양 응집체가 물에 의하여 입자가 분해되는 정도를 나타낸다(McCook, 1991; Figure 2). 이를 확인하기 위해 토양 채토기(Soil sampler)를 이용하여 땅밀림 발생지 토양 상단부로부터 표토, 20 cm, 50 cm, 100 cm, 200 cm, 250 cm, 300 cm 깊이의 토양을 채취하였으며, 스포이드를 이용하여 토양위에 10 mL 물을 스포이트를 이용하여 토양 위에 10 mL 물을 떨어뜨려 30분, 1시간 간격의 분산도를 측정하였다.

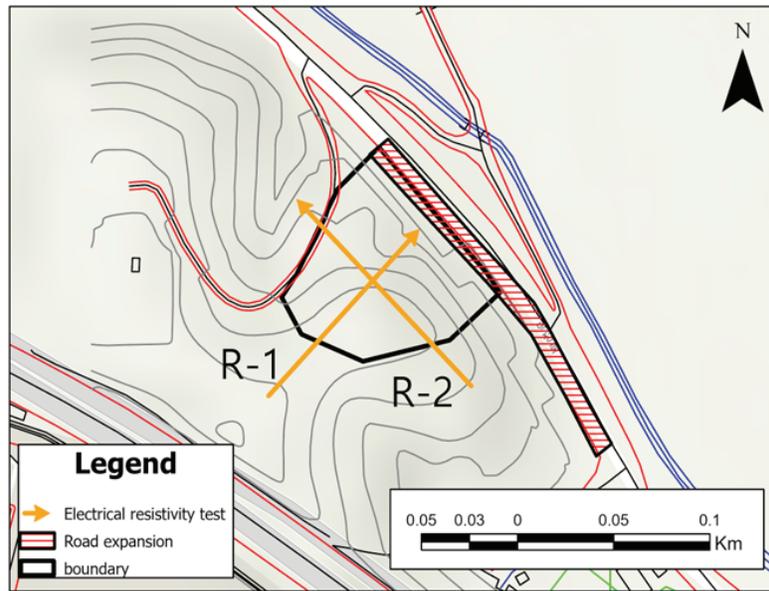
Figure 3. Electrical resistivity test line.

땅밀림 발생에 영향을 주는 지하수 분포 및 유동 현황을 파악하기 위해 전기비저항 탐사를 실시하였다. 일반적으로 지구물리탐사를 수행하는데 전기비저항 탐사가 많이 사용된다. 초기의 전기비저항 탐사는 수직탐사를 통한 지하수 탐사를 목적으로 수행되었고, 현재도 전기비저항 탐사를 활용하여 지하수의 자원 탐사 및 수리 상수 산출 목적으로 수행되고 있다(Cho, 2020). 전기비저항 탐사는 인공적으로 발생시킨 전류를 지하로 흘려보낸 뒤 발생하는 전위분포로부터 전기비저항 값을 구하여 내부 구조를 해석하는 원리이다. 기반암을 형성하는 화강암, 변성암은 모두 고비저항 영역으로 빨간색으로 나타나며, 풍화대 및 지하수층은 저비저항 영역으로 파란색으로 나타난다. 땅밀림 발생지 중심을 기준으로 수직거리 100 m(R-1 in Figure 3), 수평거리 100 m(R-2 in Figure 3) 총 2개의 라인으로 탐사 연장 200 m를 수행하였다.

발생한 것으로 나타났다. 즉, 전기비저항 탐사결과 R1은 측선 거리 37~66 m 구간에 전기비저항 값 171 Ohm-m 이하의 저 비저항 이상대가 나타나는 것으로 보인다. 저 비저항 이상대는 깊은 토사층의 습윤 및 느슨한 지반상태의 영향에 의한 저 비저항 이상대로 판단되며, R2는 측선거리 32 ~ 72 mm 구간에 전기비저항값 171 Ohm-m 이하의 저 비저항 이상대가 나타나는 것으로 보인다. 즉, 땅밀림이 발생한 지역으로 지하수대가 형성되는 것으로 나타났다.

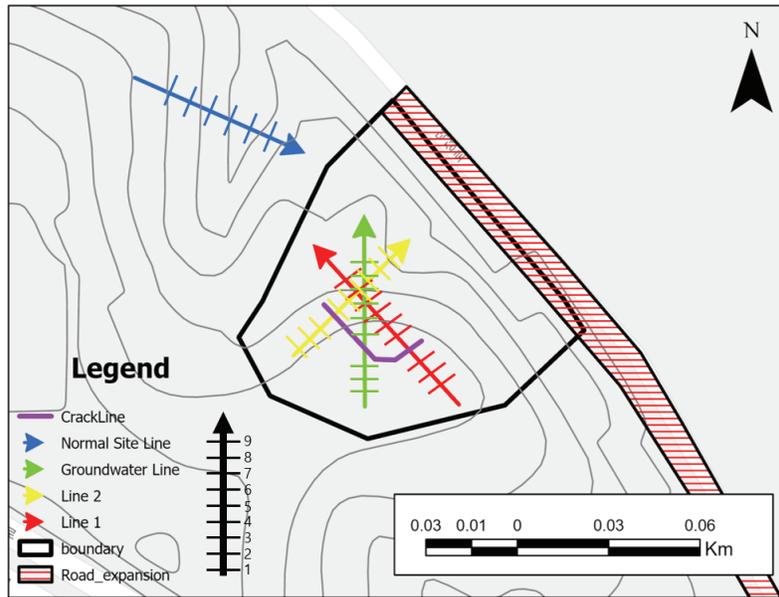
Figure 4. Measurement locations of soil bulk density.

땅밀림 발생지의 경우 도로확장공사방향의 수직방향(Line 1 in Figure 4), 도로확장공사방향(Line 2 in Figure 4), 지하수대 방향(Groundwater line in Figure 4)의 토양경도(kgf/cm<sup>2</sup>)를 5 m 간격으로 총 45 m(9회)를 실시하였다. 대조구의 경우 땅밀림 발생지 반대편 사면(Normal site line in Figure 4)으로 붕괴 전의 원형상태를 가장 유사하게 유지하고 있는 사면이다. 과거 임도 진입로 및 다용도 공

2023년 3월 복구를 위한 실시설계를 수행하기 전, 클리노미터를 이용하여 땅밀림 발생지 도로확장공사방향의 수직방향(Line 1 in Figure 4), 도로확장공사방향(Line 2 in Figure 4), 지하수대방향(Groundwater Line in Figure 4)을 대상으로 5 m 간격으로 총 45 m(9회) 사면 경사를 측정하여 평균값을 분석하였다. 정상 사면에 해당하는 대조구의 경우 5 m 간격으로 총 30 m(6회) 사면 경사를 측정하여 평균값 분석을 통해 땅밀림지와 대조구의 경사 차이를 파악하고자 하였다.

얻어진 결과를 통계적 차이의 검정을 위해 T-Test를 실시하였다. 땅밀림지(Line 1, Line 2, Groundwater line in Figure 4)의 27개 데이터와 대조구의 6개 데이터를 대상으로 두 개의 집단으로 나누어 유의성 검증을 실시하였다.

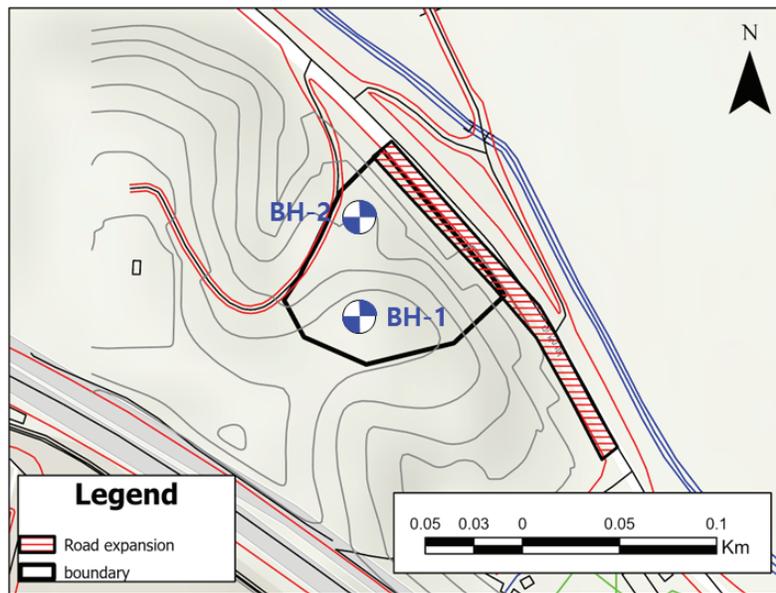
Figure 5. Ground investigation site.

땅밀림지의 지형을 고려하여 지반조사 위치 2곳을 선정하였으며(Figure 5), 유압 수세식(Power-4000S)을 활용하여 시추조사를 실시하였다. 시추조사를 통해 토양 내부의

지층 분포상태 확인, 연약층 유무, 투수층의 유무, 공내지 하수위측정, 지하수 흐름 방향 측정을 분석하여 땅밀림이 발생한 사면의 지반의 상황을 파악하였다.

조사 지역 2개 지점에 대한 시추조사 결과(Table 6), BH-1의 표토층은 0.0~1.4 m로 압편 섞인 조밀한 실트질 모래, 풍화토는 1.4~6.5 m로 압편 섞인 실트, 연암은 6.5~11.4 m로 셰일로 구성되어 있었으며, 풍화의 정도는 약함 ~ 보통의 정도를 보였으며, 약간의 균열도 관측되었다. 경암은 11.4~30.4 m로 셰일로 풍화의 정도는 약간 ~ 보통 풍화를 보였으며, 약간의 균열이 있는 것으로 나타났다.

BH-2의 경우 표토층은 0.0~0.5 m로 압편 섞인 실트질 모래, 풍화토는 0.5~1.5 m로 압편 섞인 견고한 실트, 연암은 1.5~9.5 m로 셰일로 풍화의 정도는 보통 ~ 심함의 정도를 나타냈고, 약간의 균열이 있는 상태였다. 경암은 9.5~15.5 m로 셰일로 보통 ~ 심한 풍화로 나타났고 약간의 균열이 있는 상태였다. 즉, 지반조사 결과 땅밀림지 사면 내 풍화토와 풍화암이 존재하고 풍화와 균열이 있는 상태로써, 땅밀림에 취약한 지질임을 파악할 수 있는 결과였다.

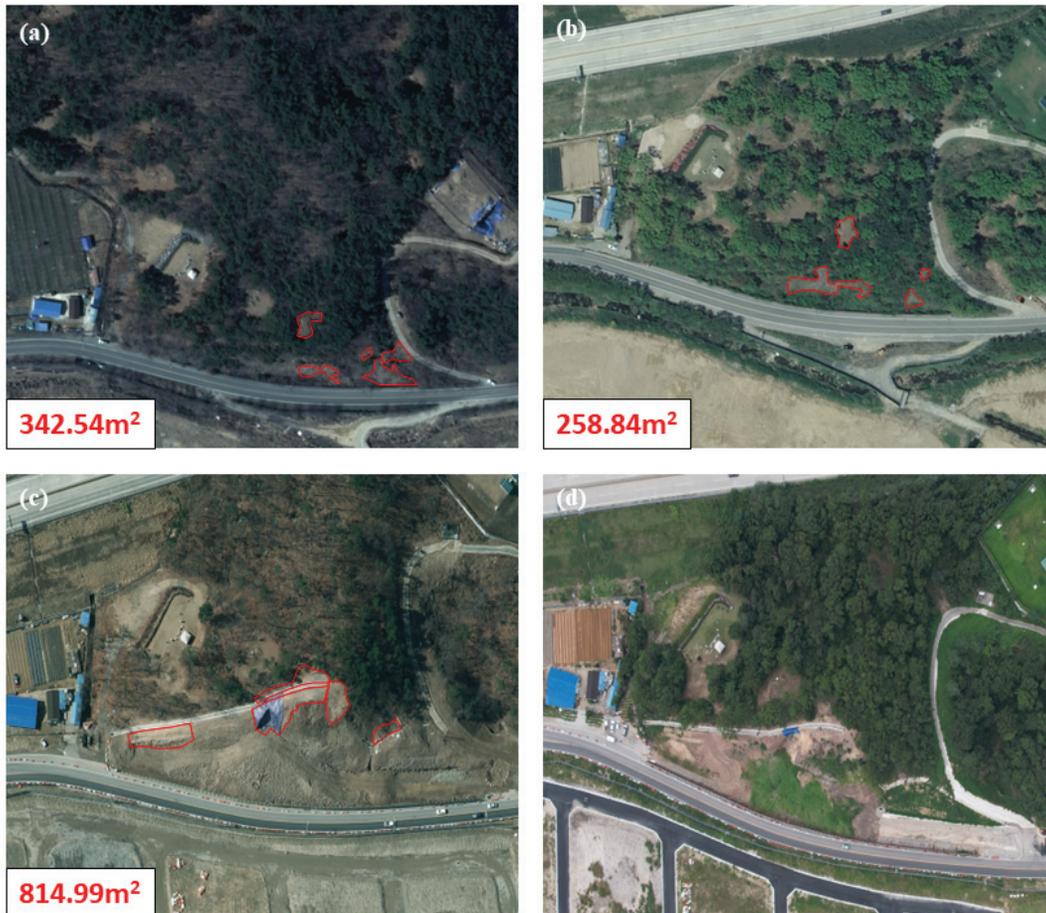
Figure 6. Aerial photographs (a = 2011, b = 2017, and c = 2022) and drone photograph (d = 2022) of the research site (1:5,000).

이 지속해서 진행된다면, 도로에 피해를 발생시킬 수 있는 상황이다. 조사 대상지를 Lee and Kim(2011)에 따라 51 m급 국토정보 플랫폼 고해상 항공사진을 분석한 결과, 연구 대상 지역은 도로 확장공사를 실시 전 2011년도 항공사진[Figure 6(a)]에서 342.54 m<sup>2</sup>로 나타났고 2017년 항공사진[Figure 6(b)]에서는 258.84 m<sup>2</sup>로 나타났다. 2017년 훼손 면적이 감소하여 자연 복구를 통해 생태계 회복이 되고 있었으나, 2022년 도로 확장공사를 실시 후 항공사진[Figure 6(c)] 훼손면적은 814.99 m<sup>2</sup>로 나타났다. 2022년 도로 확장공사 이후 훼손 면적이 크게 늘어났으며, 그로 인해 땅밀림이 발생된 것으로 판단된다. 드론 사진[Figure 6(d)]의 경우 면적 측정이 불가하였다.

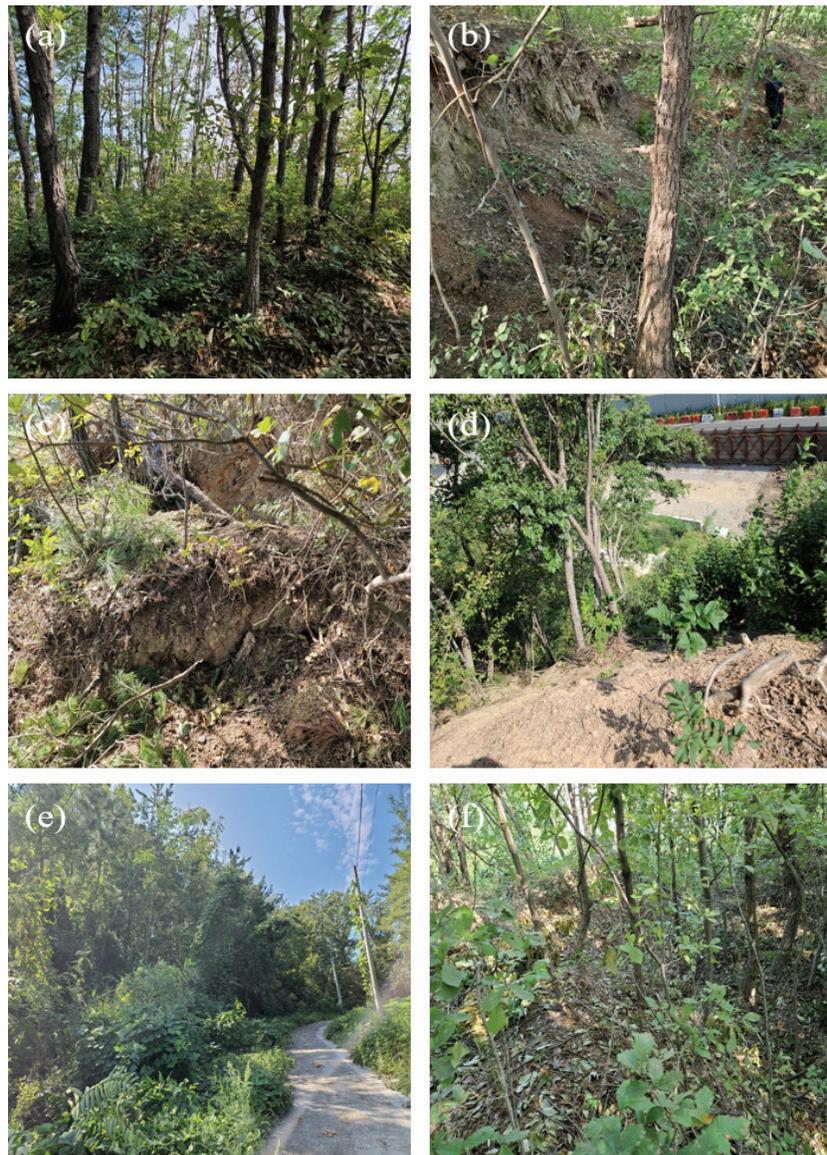
**Figure 7.** a, concave type of the top part; b and c, tensile crack; d, concave type of groundwater inflow point; e, soil displacement caused by landcreep; f, water catchment in the lower road.

대상지의 상단부는 평평한 지형으로[Figure 7(a)] 강우 시 빗물의 집수가 용이한 오목한 지형으로 NE 방향[Figure 7(b)]을 나타내고 있었다. 이 지역은 강우 시 계곡으로 계류수가 흐르지만, 명확한 계곡은 형성되지 않은 철상미근 형으로 나타났다. 즉 땅밀림지의 지하수 용출 지점은 명확

하게 나타나지 않지만, 우측부 농로를 따라[Figure 7(f)] 강우 시 빗물의 유입과 흐름이 나타나며, 땅밀림으로 인한 인장균열 및 단차 발생지 하방의 오목한 지형으로 지하수가 모이면서[Figure 7(b), Figure 7(c)] 하단부에 농로 측구 쪽으로 지하수 유출되어 이 지역에 집수정을 설치할 필요가 있거나[Figure 7(e)], 깊은 중배수로의 설치로 지하수의 배출을 원활히 하는 것이 필요할 것으로 판단된다.

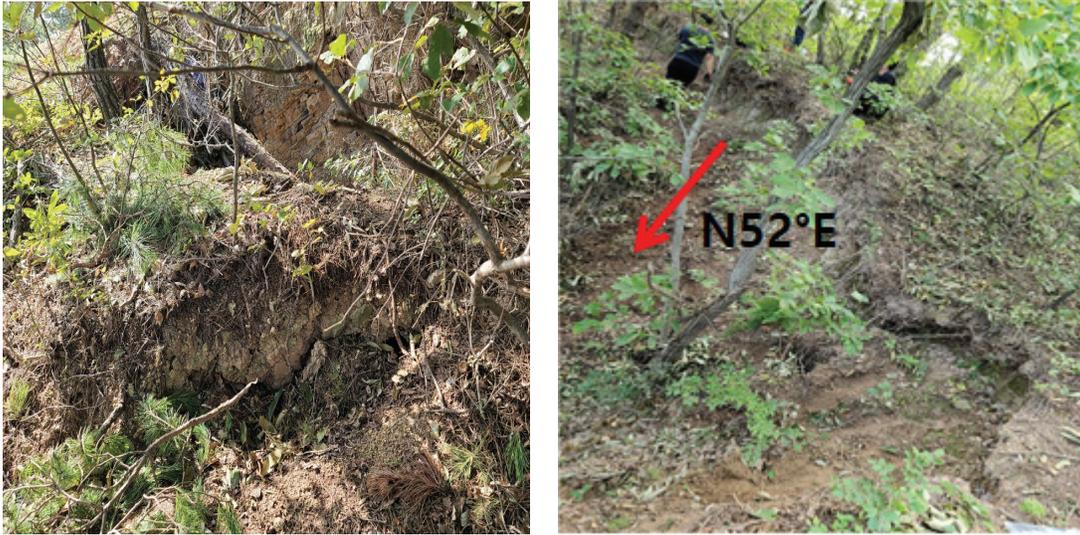
Figure 8. Tension crack caused by landcreep.

사면 절취에 따른 사면의 안정성이 파괴됨으로써 산지구릉지 상단부가 N52°E 방향으로 길이 13.4 m 폭 1.8 m 깊이 7.5 m의 단차가 발생하였으며(Figure 8), 이러한 단차는 산지 상단부 즉, 8/10부 능선에서 발생하여 하단부로 붕적토가 밀려 내려간 길이는 약 35.9 m에 이른다. National Institute of Forest Science(2017)의 연구 결과에 따르면, 땅밀림지는 산지의 5부 이하 능선부에서 가장 많이 발생한다는 결과와 상이한 결과를 나타냈는데 이 지역은 도로

확장공사로 인해 하단부를 절취하였고, 무게중심을 잃은 상단부의 토양 및 암석이 붕괴되어 상단부에 단차가 생긴 결과로 추정된다. 특히 땅밀림 발생지의 단차 및 인장균열은 마치 동굴처럼 깊게 나타났으며, 땅밀림으로 무너지는 방향은 도로 확폭 구간 방향으로 발생하고 있어(Figure 9), 복구가 조속히 이루어지지 않으면, 도로에 영향을 미칠 것으로 사료된다.

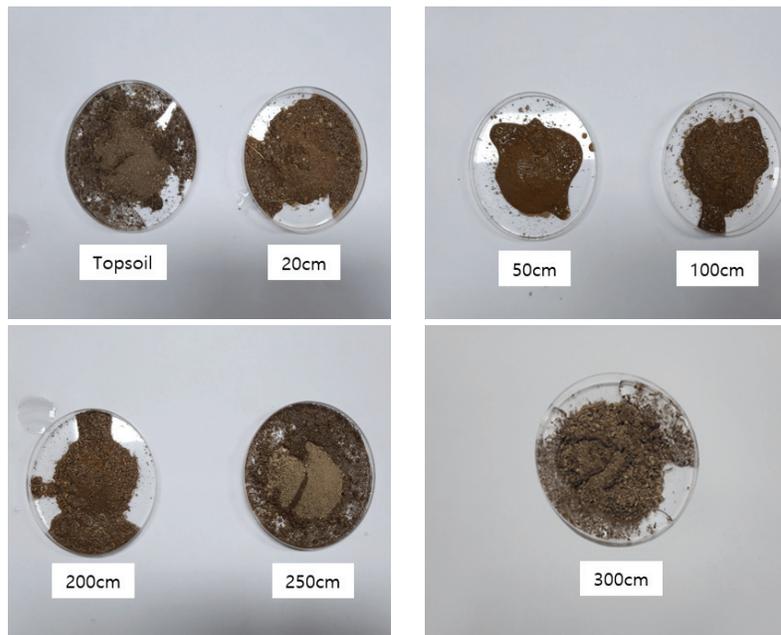
Figure 10. After 30 minutes of the soil dispersion experiment.

토양의 분산도를 측정된 결과 실험 30분 경과 후(Figure 10) 표토와 토양깊이 20 cm, 100 cm에서 경미~심각한 것으로 나타났다. 이후 1시간 경과 후(Figure 11)와 비교한 결과, 결과는 지속적으로 나타났으며, 토양깊이 표토, 50 cm, 200 cm 250 cm, 300 cm에서는 시간의 경과에도 경미한 것으로 나타났다. 즉, 20 cm, 100 cm 토양은 붕괴토양으로 점토질이 가장 많고, 쉽게 붕괴될 수 있는 토질로 나타났다.

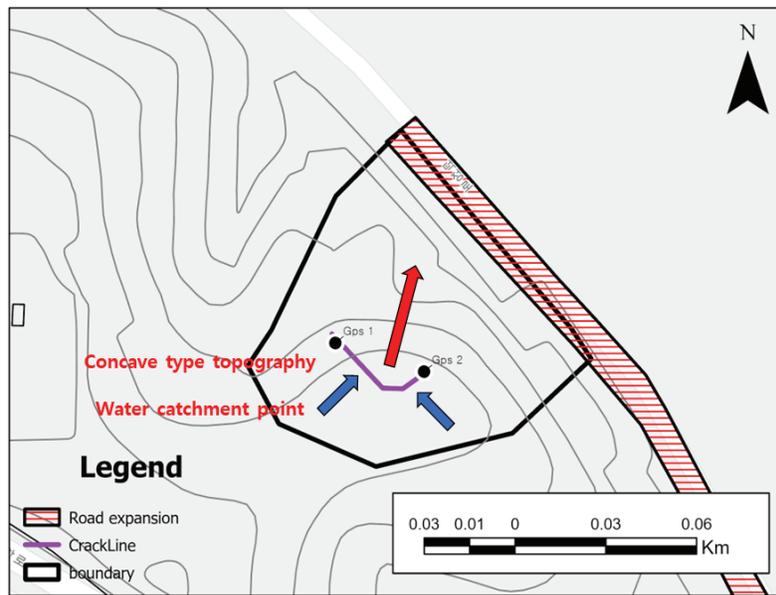
Figure 12. Map of distribution of directions.

으로 향하는 것으로 나타났다. 이 결과는 상단부는 요형으로 오른쪽과 왼쪽의 토양 및 지하수가 중앙으로 모이게 되고, 중앙으로 집수된 토양 및 지하수가 중앙 사면에 하중이 가중화되어, N52°E 방향으로 밀리는 것으로 나타났다(Figure 12).

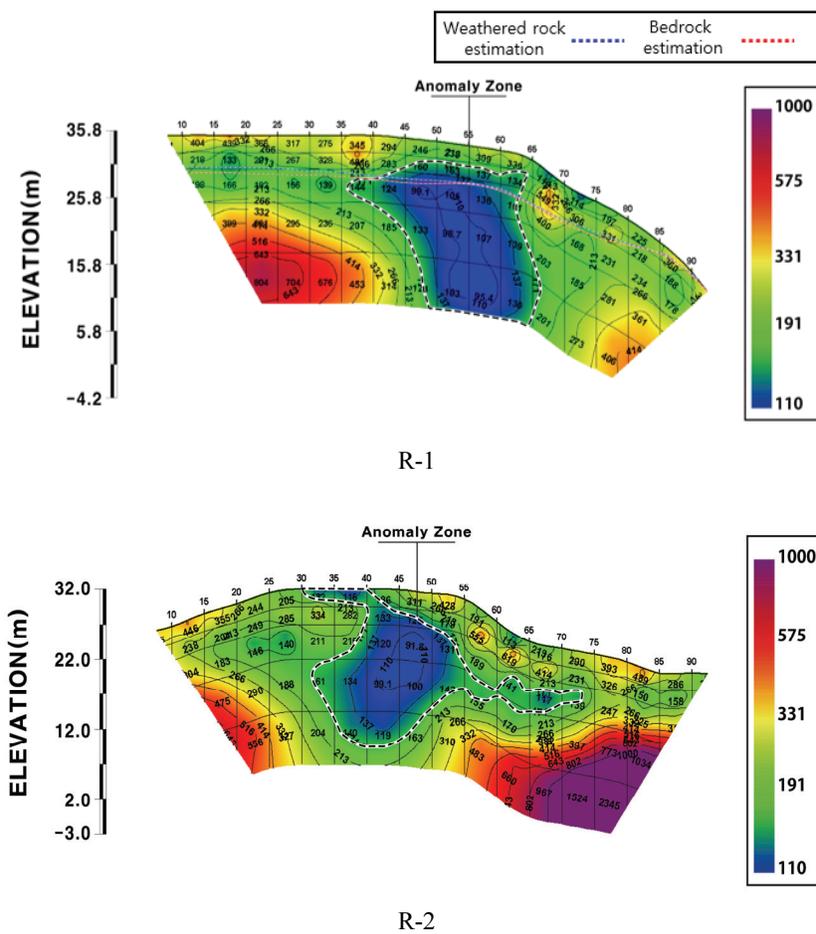
Figure 13. Results of electrical resistivity survey.

전기비저항탐사 결과(Figure 13) 파란색으로 표시된 지역이 N52°E 방향과 일치하는 지역으로 인장균열 및 단차가

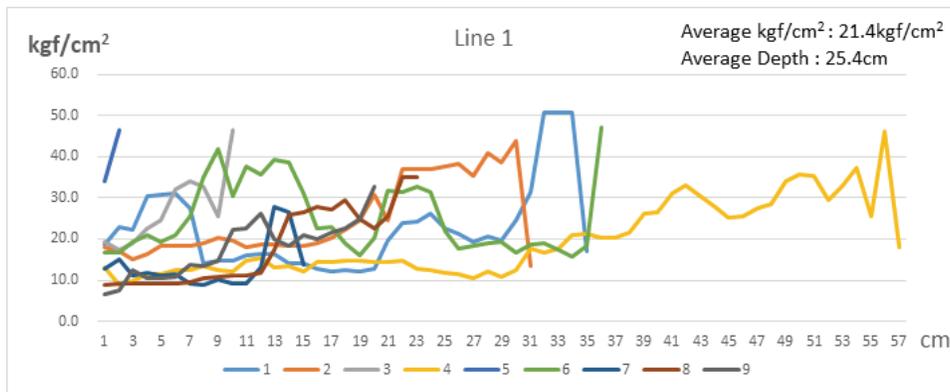
Figure 14. Result of line 1.

관입시험기를 활용하여 유효토심과 토양경도를 분석한 결과, 평균 유효토심은 Line 1(Figure 14)의 경우 25.4 cm, Line 2(Figure 15)는 32.8 cm, 지하수대 방향(Figure 16)은 33.2 cm, 대조구(Figure 17)는 24.7 cm로 나타났다. 유효토심은 지하수대 가장 깊게 나타났고, 대조구가 가장 얇은 것으로 분석되었다. 이 결과는 Lee et al.(2012)가 밝힌 유효토심이 얕을수록(20~50 cm) 강우에 의한 사면 포화 현상이 빠르게 진행되어 산사태 발생 가능성이 높아진다는 결과와 유사한 결과로 나타났으며, Ko et al.(2013)가 밝힌

평균 토양경도는 Line 1은 21.4 kgf/cm<sup>2</sup>로 나타났으며, Line 2는 20.2 kgf/cm<sup>2</sup>, 지하수대방향의 경우 22.9 kgf/cm<sup>2</sup>로 나타났다. 정상적인 사면에 해당하는 대조구의 경우 26.2 kgf/cm<sup>2</sup>로 나타났다. 대조구의 토양경도가 가장 높고, Line 2가 가장 낮게 나타났다. 이 결과는 땅밀림지의 붕적토가 교란된 토양으로 비교적 토양경도가 낮은 상태로 나타났고, 인장균열 및 단차로 붕괴되어 토양의 결집도가 와해된 결과로 대조구에 비해 토양경도가 낮은 것으로 판단된다. 특히 인장균열 및 단차가 발생한 지역(Figure 14, Figure 15, Figure 16의 노란색 선)은 경도가 낮은 결과값에 비해 유효 토심이 깊게 측정되어 땅밀림에 취약한 결과를 나타내 단차가 발생한 지역에 대해서는 방수포를 덮는 등 적절한 대처가 필요할 것으로 판단된다.

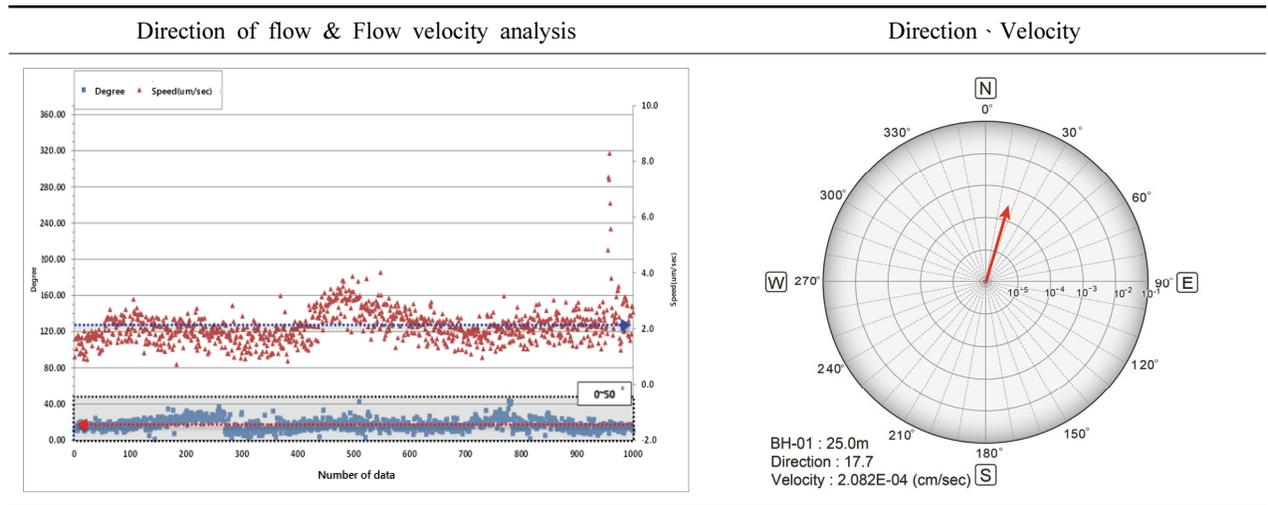
**Figure 18. Result of groundwater flow direction analysis.**

지하수 유황조사 시험결과(Figure 18) 지하수 평균 흐름 방향은 N50~60°E 방향으로 산출되었으며, 땅밀림이 진행되는 방향(N52°E)과 일치하는 것으로 나타나 땅밀림의 영향(Woo, 1992; Takaya, 2017)인 지하수 방향과 일치하는 것으로 나타났다.

전기비저항탐사 및 지반조사 결과 지하수 평균 흐름 방향은 N50~60°E 방향으로 산출되었으며 현장조사 결과 땅밀림이 진행되는 방향(N52°E)과 일치하는 것으로 나타나 땅밀림은 지하수의 원인으로 발생하는 재해임을 확인할 수 있는 결과였다. 따라서, 땅밀림 발생지의 지하수의 양, 수질, 지형 등에 따라 땅밀림의 발생 영향과 관련이 있는 지에 대한 자세한 연구가 필요하다.
