백두대간 마루금 선자령순환등산로의 숲길훼손실태 연구

A Study on the Deterioration Status of the Seonjaryeong Forest Trails in the Baekdudaegan Ridge

요약: 본 연구는 백두대간 마루금 선자령순환등산로 4.3 km에서 정성적으로 평가되는 훼손등급을 적용하여 숲길훼손이 발생된 구역의 구체적인 데이터와 조사방법을 제시하고, 조사항목간의 관계를 구명하고자 수행되었다. 그 결과, 선자령순환등산로의 평균 노폭(1.7 m)과 나지폭(1.4 m)은 지금까지 보고된 연구에 비해 매우 넓은 것으로 나타났으며, 훼손비율 또한 높은 것으로 확인되었다. 정성적인 기준으로 평가된 훼손등급에 대해 다음과 같이 구체적인 데이터를 확보할 수 있었다. 훼손등급 1급의 경사도는 20.1%, 침식깊이는 평균 13.3 cm, 중앙 16.1 cm, 침식량 16.2 cm³로 나타났으며 토양경도는 평균 12.3 kg/cm³(20.1 mm), 최대 39.3 kg/cm³(29.6 mm)로 나타났다. 훼손등급과 경사도는 양의 상관관계를 보였고, 능선보다 산복에서 평균과 중앙의 토양침식깊이가 깊어지는 것으로 나타났다. 그리고 토양경도는 횡단 측정위치와 방법에서 유의적인 차이가 있는 것으로 나타났다. 따라서 선자령순환등산로는 경사도가 20% 이상인 구간에서 훼손이 발생함에 따라 지속 가능한 이용을 위해서는 고정조사점에서의 지속적인 모니터링이 필요하다. 또한, 숲길설계와 관리에는 경사도가 우선적으로 고려되어야 한다.

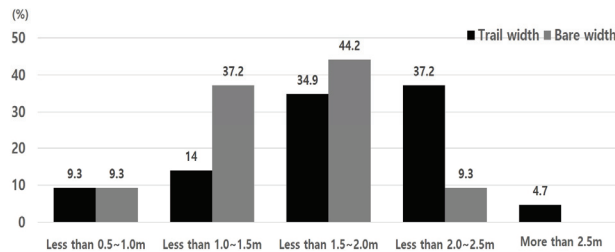
노폭은 평균 1.7 m로 대부분 1.5~2.5 m 사이(72%)에 분포하였으며(Figure 4), 지리산국립공원 탐방로 1.63 m (Korea National Park Research Institute, 2019), 경주국립공원 탐방로 1.30 m(Mun et al., 2013), 월악산국립공원 탐방로 1.45 m(Jeong, 2010)와 정맥 마루금 0.80 m(Choi

Figure 4. Frequency of the trail and bare width divided into 5 width categories.

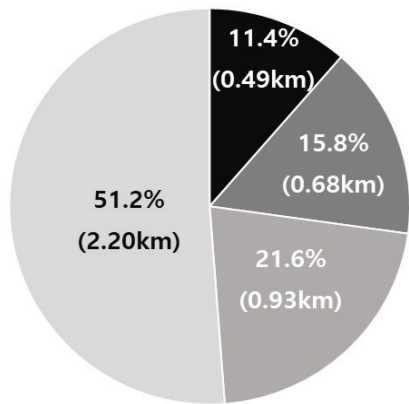
선자령순환등산로 숲길훼손등급 조사결과, 전체 훼손구간은 2.10 km(48.8%)로 약 0.93 km(21.6%), 중 0.68 km(15.8%), 강 0.49 km(11.4%)로 나타났다(Figure 5, 6). 본 연구의 숲길훼손등급 조사방법과 유사한 방법을 적용한 강천산국립공원 탐방로 훼손비율 23.1%(Jeong et al., 2011), 한라산국립공원 탐방로 훼손비율 5.32%(Jeong and Jeong, 2010)에 비해 높게 나타났으며, 한라산국립공원은 경사도가 높거나 예상되는 훼손발생 지점에 목재테크, 계

Figure 5. Frequency and length of deterioration class.

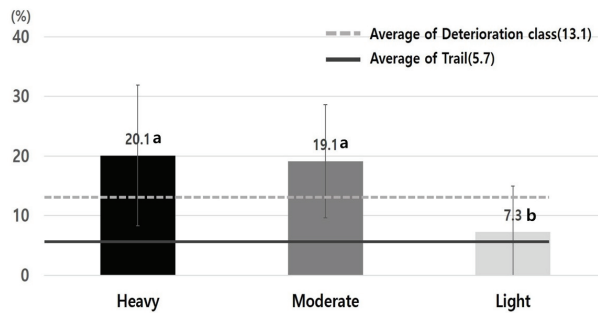
훼손등급과 가장 높은 상관을 보인 훼손지 경사도는 강 20.1%(11.5°), 중 19.1%(11.0°), 약 7.3%(5.1°)로 훼손등급에 따라 유의성 ($P < .000$)이 인정되었다(Figure 7). 경사도가 높을수록 훼손이 쉽게 일어나며 경사도와 토양침식간에는 정의 상관성이 있다고 보고한 연구(Olive and Marion, 2009; Cho, 2012; Gou and Shibata, 2017)와 유사한 결과를 나타내었다. 산림청은 트레킹길 구성에 이용객 운동부하를 고려하여 경사도 20% 이하로 유지할 것을 권고하고 있다(Korea Forest Service, 2016). 미국은 경사도가 트레일 훼손과 직접적인 연관이 있어 지속 가능한 이용과 관리에 산 절감을 위해 트레일 설계·관리시 고려해야 할 경사도를

Figure 7. Frequency of trail grade(%) of by deterioration class. Different letters are significantly different at the 5% level.

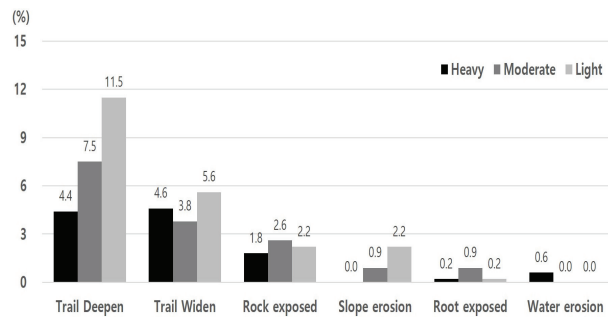
숲길 훼손유형은 노면침식, 노폭확대, 암석노출, 사면침식, 뿌리노출, 유로화 등 6개 유형이 발생하였으며, 2개 이상 훼손이 동시에 발생한 복합훼손이 1.28 km(29.8%)로 가장 높았다(Table 3, Figure 8). 단일침식 중에는 노면침식 0.46 km(10.6%), 노폭확대 0.20 km(4.80%) 순으로 나타

났으며, 복합훼손 중에서도 노면침식 0.55 km(12.8%), 노폭확대 0.39 km(9.2%), 암석노출 0.26 km(6.0%) 순으로 나타나 선자령순환등산로는 노면침식이 가장 빈번히 발생하는 것으로 분석되었다. 숲길 노면의 토양이 인위·자연적으로 유실되는 노면침식에 의해 노면 아래에 있는 뿌리나 암석이 노출되는 현상을 동반으로 유발되며, 노출된 뿌리나 암석, 물이 고인 곳을 피해 숲길이 아닌 곳을 밟고 지나가면서 노폭이 확대되어 결국 다양한 숲길훼손이 발생된다(Cakir, 2005; Wimpey and Marion, 2010; Park et al., 2010; Meadema, 2018). 숲길훼손유형은 숲길의 유형과 지형·지질학적 특징에 따라 다양하게 보고되었는데, 암반이 있는 지반인지 등의 지질학적 특징에 따라 암석노출에 차이가 발생하며(Kim, 2011), 수목이 울창하거나 해발고가 낮은(경사도가 낮은) 숲길 일수록 뿌리노출이 많이 발생하고, 해발고가 높은 곳은 주로 노면침식이나 암석노출이 발생하는 것으로 보고(Kwon et al., 2004)된 바 있다. 하지만 본 연구에서는 지형에 따른 훼손유형은 상관이 없는 것으로 나타났으며, 이는 복합훼손 유형이 가장 높게 발생

Figure 8. Total frequency of trail deterioration type depending on deterioration class.
