진주시 산지골 유역내 땅밀림지 특성에 관한 연구

박재현

경상국립대학교 산림융복합학과

Study on the Characteristics of the Slow-moving Landslide (Landcreep) in the Sanji Valley of Jinju

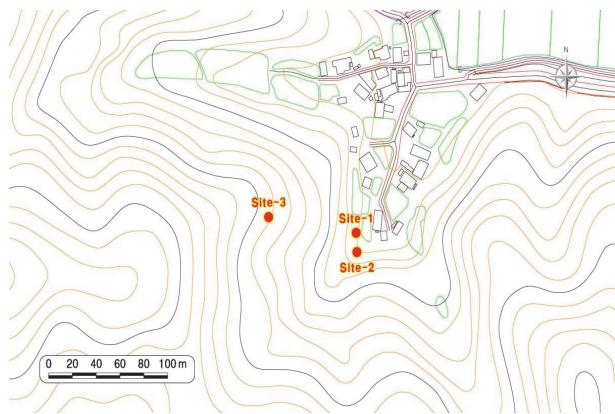
Figure 5. The location of the geological survey on the surface.

지표지질조사 결과, site 1에서 J1은 주향/경사(360°법, 6°보정)는 346/08, J2는 072/83, J3는 026/37이었으며, 불연속면 종류는 J1은 층리, J2와 J3는 절리였다. J1은 1.0 mm내외 틈새를 보였고, J2와 J3는 각각 3.0 mm내외, 50.0 mm내외의 틈새를 보였다. site 2에서 J1은 128/08, J2와 J3는 각각 133/66, 026/83이었으며, 불연속면 종류는 J1은 층리, J2와 J3는 절리였다. J1 틈새는 1.0 mm내외, J2와 J3는 각각 3.0 mm내외, 30.0 mm내외로 J3가 가장 넓었다. site 3에서 J1은 024/82, J2와 J3는 각각 070/87, 324/89였으며, 불연속면 종류는 J1은 층리, J2와 J3는 절리였다. J1은 3.0 mm내외, J2와 J3는 각각 5.0 mm내외, 3.0 mm내외로 절리 틈새가 크다는 것은 땅밀림으로 인한 붕괴가 빠르게 진행하고 있는 등 외적요인(Korea Forest Service, 2013; Park, 2018)에 민감한 것으로 분석되었다. 즉, 이 지역의 인장균열은 1982년 1차 땅밀림이 발생한 후 미세한 변화가 있을 것으로 사료되나, 당시에는 조사한 기록이 없어 2019년과 2020년 2차 땅밀림이 발생한 이후 조사하였는데, 이를 통해 추후 땅밀림이 발생하는 지역에서는 땅밀림 발생 즉시 인장균열의 벌어지는 틈새를 신축계나 변위측정기를 활용하여 측정하게 되면 땅밀림의 지속적인 진행 상황을 파악할 수 있을 것으로 사료된다. 그러나 주민의 제보나 피해 등으로 발생지를 명확히 확인하는 경우 이외에 산지에서 발생하는 땅밀림 발생지역을 땅밀림 발생 즉시 발견하는 것은 대단히 어려운 일이므로 그 변화의 특성
