양평지역 땅밀림 재발생지의 지형 및 지반 특성 분석

Analysis of Topography and Ground Characteristics of Landcreek Reoccurrence in the Yangpyeong Area

요약: 본 연구는 경기도 양평군에서 발생한 땅밀림 재발생지의 지질, 지형, 토양의 물리적 특성을 분석하여 땅밀림 복구대책 수립을 위한 기초자료를 제공하기 위하여 실시하였다. 조사대상지역은 표토층, 풍화토, 풍화암 및 연암층으로, 기반암으로 셰일이 분포하고, 사암이 협재하는凸상 대지상지형으로 봉적토땅밀림지역이었다. 조사대상지역에서 신축계 및 변위측정기는 땅밀림이 재발생한 시기인 2020년 7월 1일부터 8월 27일까지 1.1~6.5 mm 변화하여 땅밀림의 영향이 나타났다. 땅밀림은 S65° W, E45° S, E70° S 두 방향으로 진행되었으며, 지하수의 유향분석 결과인 주 흐름방향 E82.5° S, S16.8° W와 유사하여 지하수의 유출방향으로 땅밀림이 발생하는 것으로 분석되었다. 땅밀림지의 평균산지경사는 19.3°로 우리나라의 평균산지경사(25°)보다 낮은 환경사지에서 발생하였으며, 지하수가 유출되는 지역에서는 토양의 용적밀도가 낮게 나타났다.

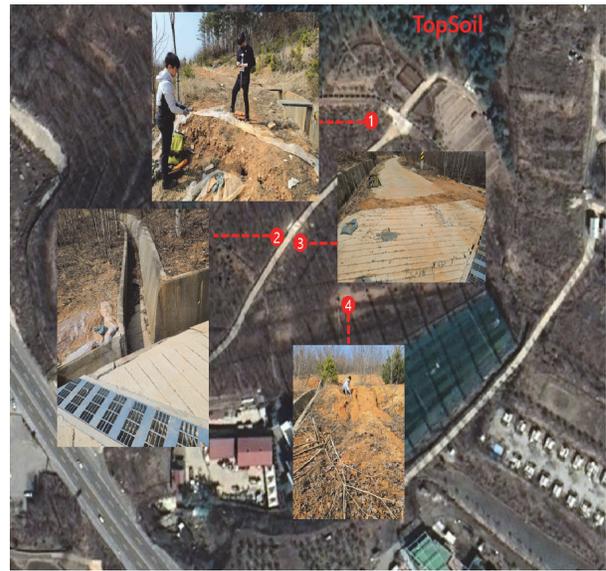
Figure 2. Soil sampling area.

토양 내부의 물의 통과 용이성을 파악하기 위해 투수계수를 분석하였다. 토양채토기와 토양캔을 이용하여 대상지의 토양 100 g을 채취하였다. 토양 샘플은 인장균열로 인해 붕괴된 지역과 대조구(미발생 사면)를 대상으로 채취하였으며, 각 토양 샘플 조사지(Figure 2)마다 ① (인장균열 상부, 인장균열 하부), ② (인장균열 상부, 상부로부터 30 cm), ③ (인장균열 상부, 상부로부터 30 cm), ④ (인장균열 상부, 상부로부터 30 cm, 지하수)를 조사하여 측정하였다.

땅밀림으로 붕괴된 지역의 투수계수를 분석하였다. 토양의 투수계수는 땅밀림지역의 표토에서 0.05189 cm/sec로 가장 높았다. 다음으로는 땅밀림으로 인장균열이 발생되어 붕괴된 하부 토양에서 0.03459 cm/sec를 나타내었고, 땅밀림으로 인한 침식 지역은 0.01730~0.00012 cm/sec의 범위로 나타났다(Table 2).

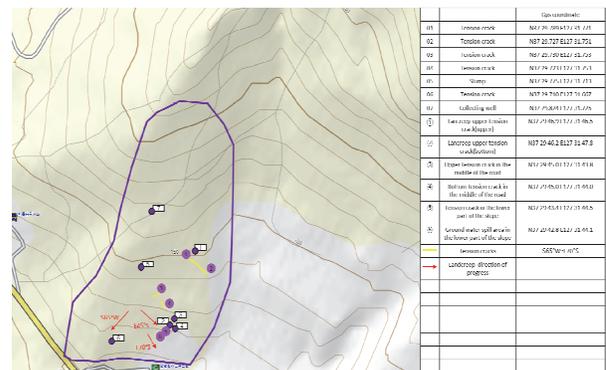
Figure 3. Sampling location for soil bulk density analysis.

토양관입시험기(DIK-3300)를 활용하여 토양 100 cm 깊이까지의 토양용적밀도(kg/cm²)에 대하여 인장균열지 (Figure 3; 상부 인장균열지 상부, 상부 인장균열지 하부, 도로 중간부 인장균열지 상부, 도로 중간부 인장균열지 하부, 비탈면 하부 인장균열지, 비탈면 하부 인장균열지 하수유출지) 토양의 용적밀도를 대상으로 토양의 용적밀도를 3반복 측정하여 평균값을 구하였다.

평균 토심은 대조구가 13 cm, 상부 인장균열지 상부가 15 cm, 상부 인장균열지 하부가 85 cm, 도로 중간부 인장균열지 상부가 42 cm, 도로 중간부 인장균열지 하부가 12 cm, 비탈면 하부 인장균열지가 74 cm, 비탈면 하부 인장균열지하수 유출지가 79 cm이었다(Table 3). 토양용적밀도는 대조구가 2.3 kg/cm²를 나타내었으나, 도로 중간부 인장균열 지상부, 도로 중간부 인장균열 지하부, 비탈면

하부 인장균열지 모두 대조구보다 높은 결괏값을 나타내었다. 아울러 인장균열이 발생한 상부보다 하부가 토양의 용적밀도가 낮게 나타났는데, 이는 땅밀림으로 인한 토양의 와해가 발생한 결과로 판단된다. 지하수가 유출되는 지역에서는 토양의 용적밀도가 낮게 나타났는데, 이는 지하수 유출로 인한 주변 토양의 와해 및 분열, 침식 등으로 인해 토양의 용적밀도가 낮게 나타났기 때문이다.

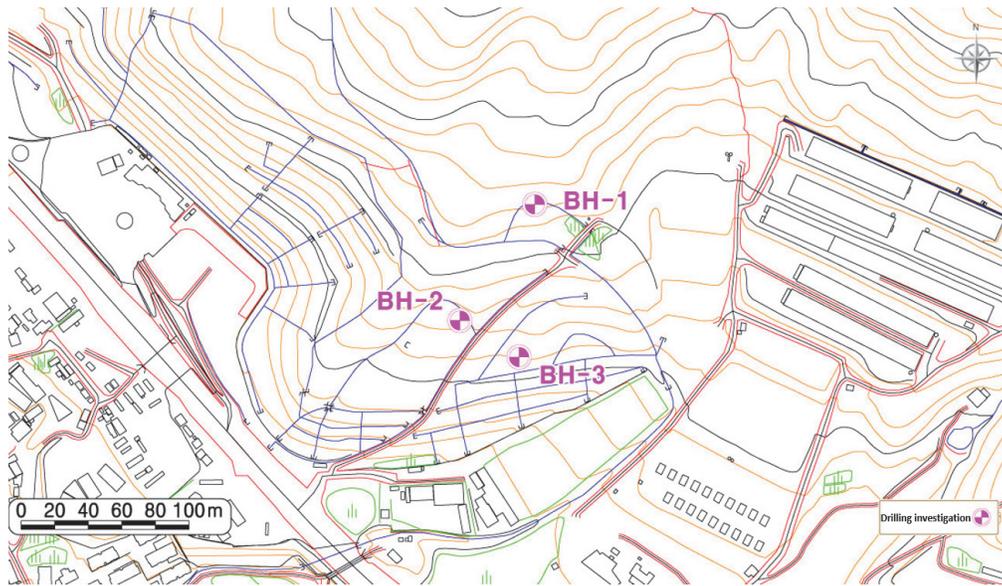
Figure 4. Drilling location.

땅밀림지의 지형 및 지질 특성을 고려하여 Figure 4와 같이 조사 위치 3곳을 선정하여 유압 수세식(POWER-4000S)으로 시추조사를 실시하였다. 시추조사는 토양 내부의 지층 분포상태를 파악하며, 연약층 유무, 투수층의 유무, 공내지하수위측정 및 현장 투수시험을 실시하여 지반에 대한 상황을 파악하였다.

cm, 길이 760 cm로 나타났으며 우측 하단부 골프연습장 방향으로 붕락되고 있었다(인장균열지 4; N 37 29.723 E 127 31.753). 이 지역의 붕락은 콘크리트 도로의 인장균열과 연관되어 있으며, 지하수위는 21.1~34.3 m로 지하수의 유향 분석 결과, 주 흐름 방향은 심도 37.0 m에서는 방위각으로 172.5°(E82.5°S), 심도 45.0 m에서는 방위각 196.8°(S16.8°W)의 방향과 유사한 것으로 나타나 지하수의 유출 방향으로 땅밀림이 발생하는 것으로 분석되었다(Woo, 1992; Park et al., 2018).
